Kanton Zürich
Baudirektion
**Amt für
Abfall, Wasser, Energie und Luft**
Energie
Energietechnik

Untersuchung der Fussbo- denheizung bei Neubauten

13. Juli 2018

**Projekt: Untersuchung der Fussbodenheizung bei Neubauten**

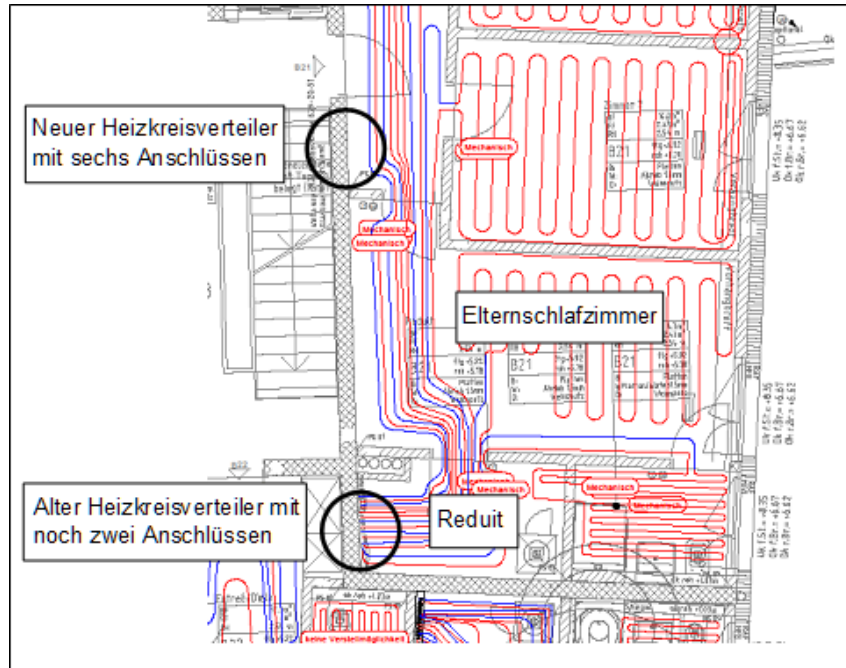
Abb. 1.3: Verlegeplan der FBH wie sie ursprünglich geplant wurde, eingekreist der alte und neue Heizkreisverteiler.

Nach Reklamationen der Bewohner wurde der Verteilkasten vom Redit hinter dem Schlafzimmer neben den Wohnungseingang verlegt. Dadurch verlaufen nicht mehr sämtliche Verteilleitungen durch das Schlafzimmer. Abb. 1.3 zeigt links den neuen Verteiler neben der Wohnungstür. Zu erkennen ist, dass nach dem Umbau in dieser Wohnung kein einziger Heizkreis mehr mit einem Thermostatventil ausgerüstet ist.

In der Wohnung B21 wurde nachträglich der FBH-Verteiler versetzt. Der Verteilerkasten wurde ursprünglich im Schlafzimmer installiert. Dies führte zur Überhitzung des Schlafzimmers und des Gangs, da alle Zuleitungen durch das Schlafzimmer verliefen. Nach der Bemängelung der Bewohner, wurde der Verteilerkasten in den Gang verlegt. Jedoch sind im neuen Verteilerkasten keine Thermostatventile installiert. Durch die fehlenden Thermostatventile ist nun jeder Heizkreis stetig durchflossen.

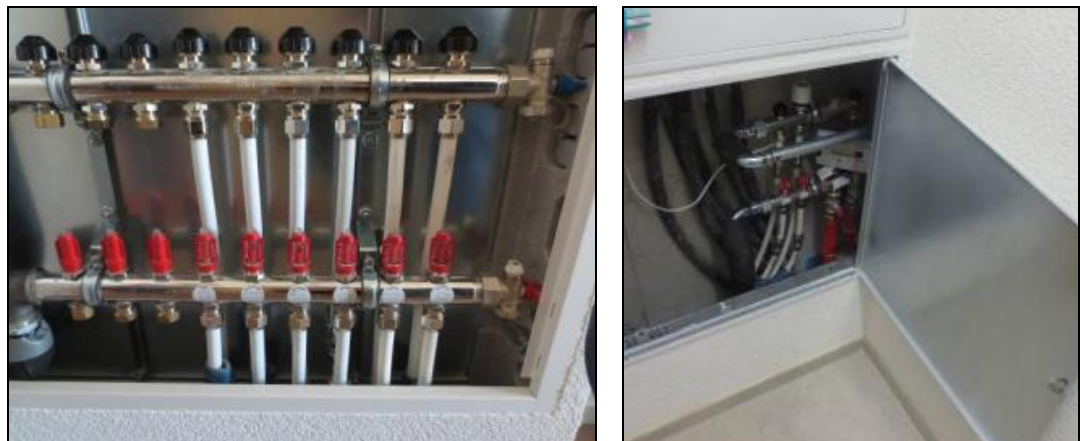
Abb. 1.4: Links der neu installierte Heizkreisverteiler im Gang, rechts der alte Heizkreisverteiler im Redit.

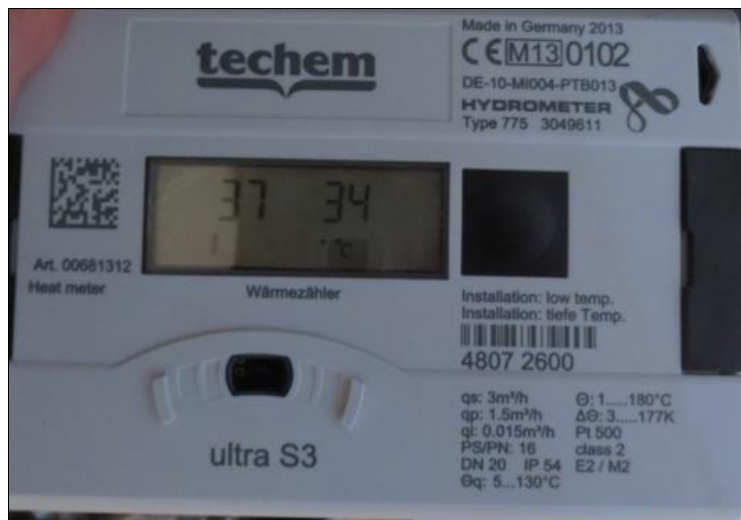
Die Vorlauftemperatur der FBH konnte am Wärmezähler der Wohnung abgelesen werden und betrug zum Zeitpunkt der Begehung 37°C. Die Rücklauftemperatur lag bei 34°C.

Abb. 1.9: Wärmezähler der FBH mir Vor- und Rücklauftemperatur der FBH.

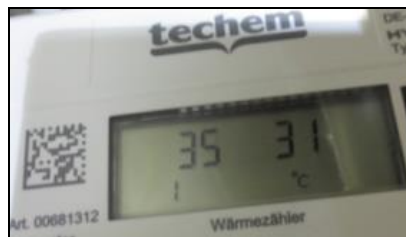
Die Vorlauftemperatur der FBH konnte am Wärmehähler der Wohnung abgelesen werden und betrug zum Zeitpunkt der Begehung 35°C. Die Rücklauftemperatur lag bei 31°C.

Abb. 1.13: Wärmehähler der FBH mit Vor- und Rücklauftemperatur der FBH.

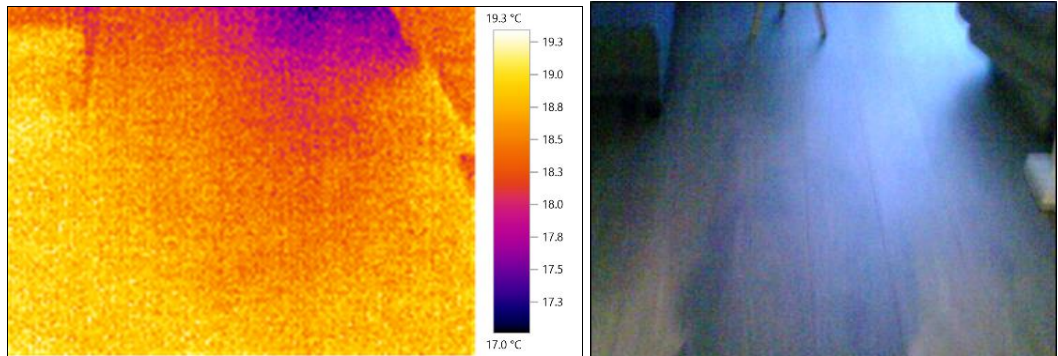
Die Wohnung C33 befindet sich im Haus C und ist ebenfalls eine Dachwohnung. Zwei Seiten der Wohnung haben Kontakt zur Aussenluft. Bei voll aufgedrehtem Thermostat lag die Raumtemperatur im Wohnbereich bei 21.5 °C. Bei einem Zimmer wurde festgestellt, dass kein Durchfluss der FBH stattfand, obwohl auch in diesem Zimmer der Thermostat auf dem Maximum eingestellt war. Die Temperatur in der Wohnung wurde dementsprechend als „eher kühl“ empfunden.

Abb. 1.18: Fussbodenheizung trotz voll aufgedrehtem Thermostat nicht aktiv, Bodentemperatur bei rund 18.5 °C.

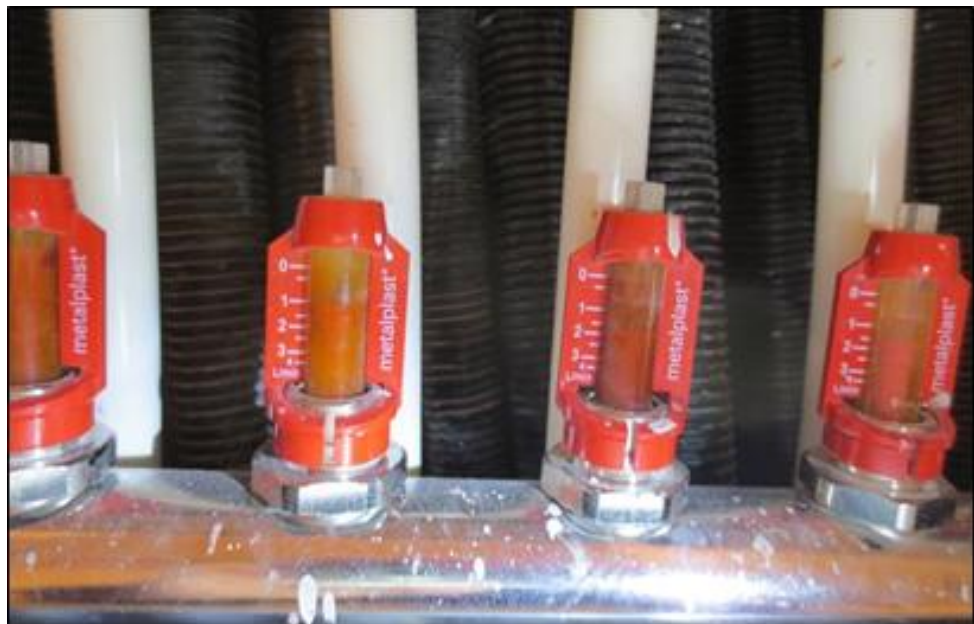
Abb. 1.19 zeigt die Durchflussmesser im Heizkreisverteiler. Nebst dem geringen Energieverbrauch fiel auch der grosse Temperaturunterschied zwischen Vor- und Rücklauf auf dem FBH-Verteiler ins Auge. Dieser betrug zum Zeitpunkt der Begehung ca. 10 °C. Auch dies ein Hinweis auf ungenügenden Durchfluss.

Abb. 1.19: Durchflussmesser im Heizverteiler

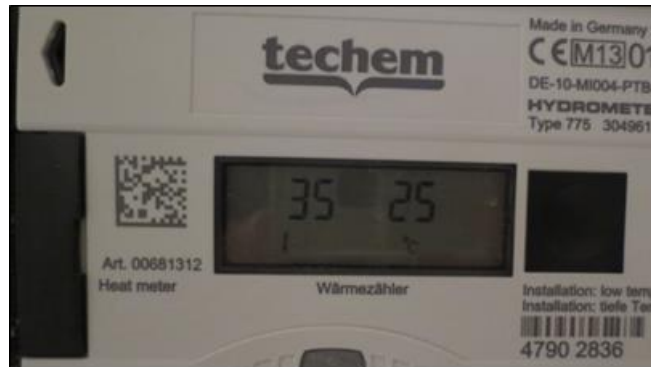
Die Vorlauftemperatur der FBH konnte am Wärmehähler der Wohnung abgelesen werden und betrug zum Zeitpunkt der Begehung 35°C. Die Rücklauftemperatur lag bei 25°C.

Abb. 1.20: Wärmehähler der FBH mit Vor- und Rücklauftemperatur der FBH.

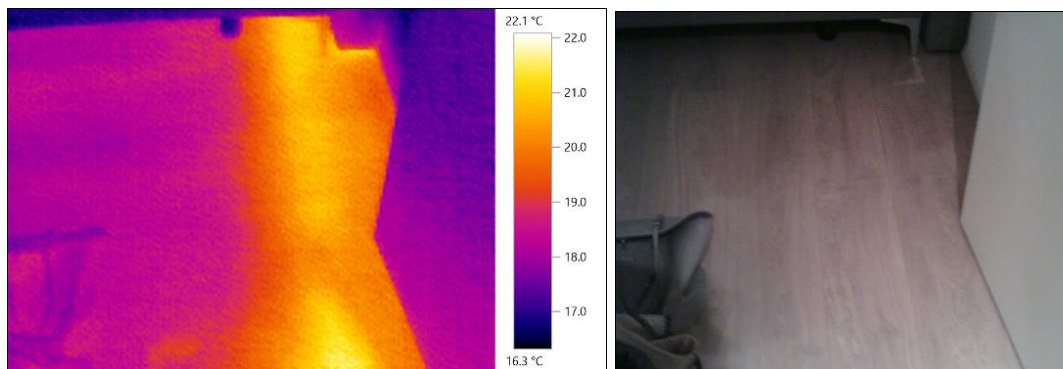
Der Heizkreis für das Badezimmer verläuft durch das Schlafzimmer. Die Bodentemperatur im Schlafzimmer liegt bei ca. 19°C. Dadurch beheizt der Heizkreis des Badezimmers zusätzlich auch das Schlafzimmer, was die effektive Heizleistung im Badezimmer verringert.

Abb. 1.21: Zuleitung von Badezimmer-Heizkreislauf, welches durch das kühle Schlafzimmer führt.

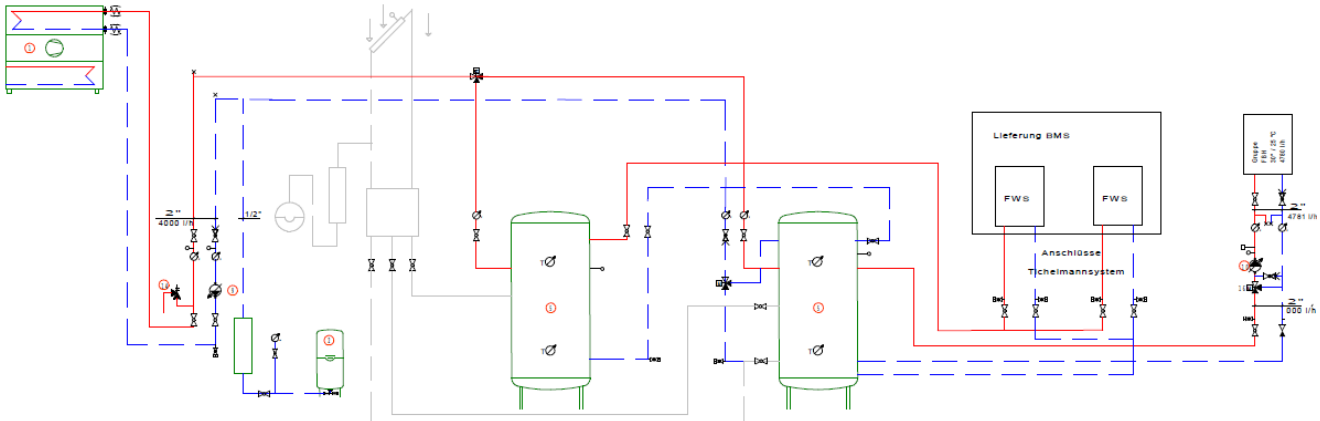
Abb. 1.22: Wärmeerzeugung Objekt 1

Wie aus dem Schema ersichtlich, erwärmt eine thermische Solaranlage die beiden Speicher. Die Solaranlage ist jeweils auf den entsprechenden Dächern installiert und besteht aus verglasten Flachkollektoren. In der Energiebereitstellung wird die Solaranlage priorisiert.

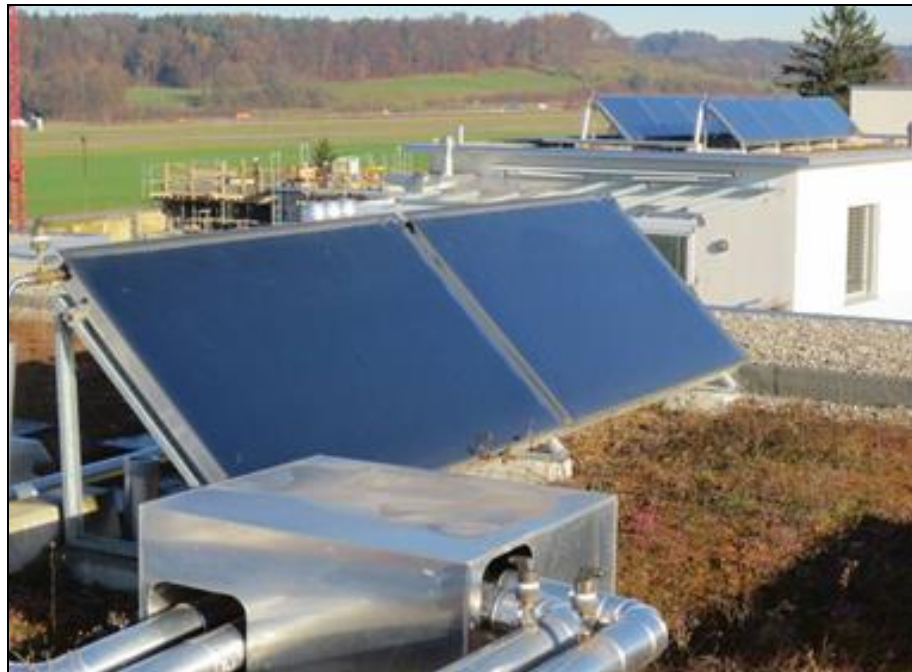
Abb. 1.24: Verglaste Flachkollektoren von Haus B, im Vordergrund der Dachdurchbruch für die Steigleitungen.

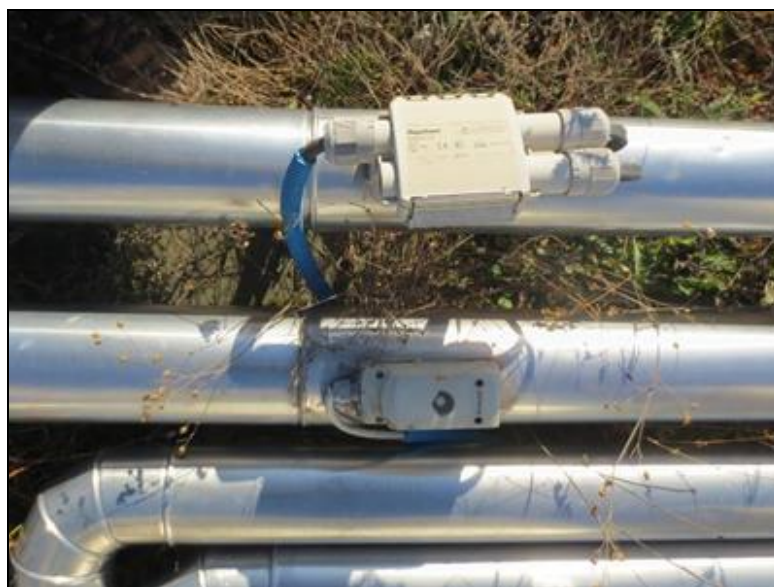
Aus dem Gespräch mit dem Hausmeister ist hervorgegangen, dass die Wärmepumpen aller Häuser nach ca. einem Jahr ausgetauscht wurden. Grund dafür war gemäss Hausmeister die zu kleine Dimensionierung der Wärmepumpe. Trotz des Austauschs beklagten sich Bewohner von Haus B über zu tiefe Warmwassertemperaturen. In den Rohren des Vorlaufs der Speicher ist eine elektrische Begleitheizung installiert.

Abb. 1.25: Anschluss des Heizbands auf dem Vorlauf der Speicher, Regelgerät auf dem Dach.

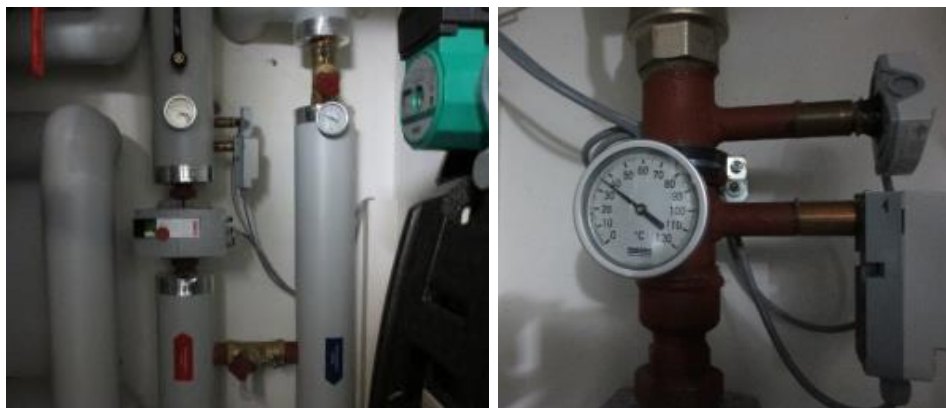
Die Luft-Wasser-Wärmepumpe erhitzt den Brauchwarmwasser-Speicher und den technischen Speicher. Der technische Speicher wird für die FBH genutzt. Bei beiden Häusern liegt die Temperatur des technischen Speichers bei ca. 45 °C. Dieses Wasser wird anschliessen mit dem Rücklauf der FBH auf 35 °C runtergemischt.

Abb. 1.26: links: Vor- und Rücklauf der FBH, rechts: Temperaturmessung des Vorlaufs.

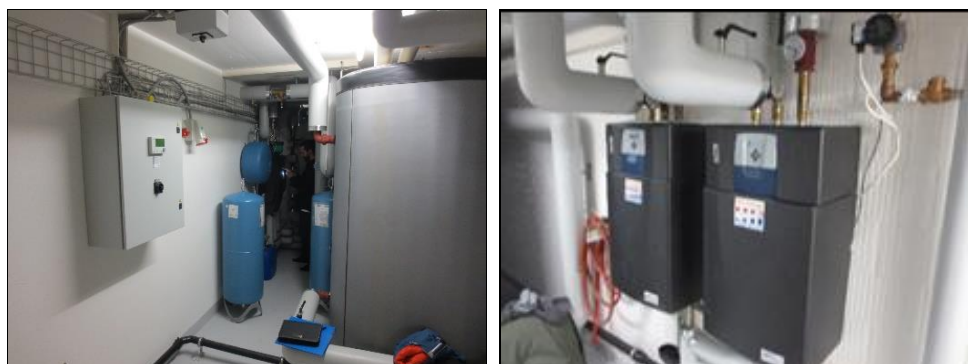
Abb. 1.27: links: Übersicht des Heizungsraums mit Speicher, rechts: Frischwasserstationen für die Brauchwarmwassererwärmung.

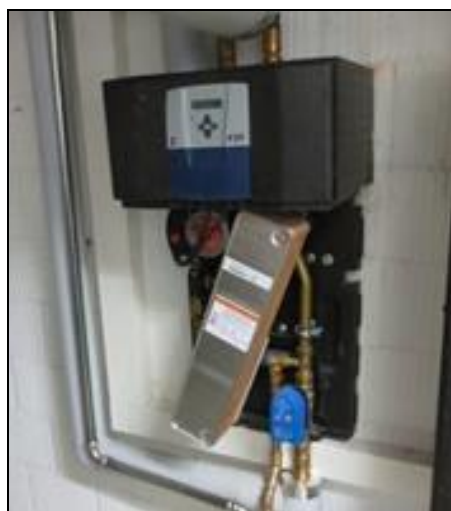
Abb. 1.28: Frischwasserstation mit Wärmetauscher und interner Pumpe.

Die Warmwasser-Erwärmung erfolgt mit zwei Frischwasserstationen. In den Stationen ist ebenfalls die Pumpe für die Warmwasser-Zirkulation installiert.

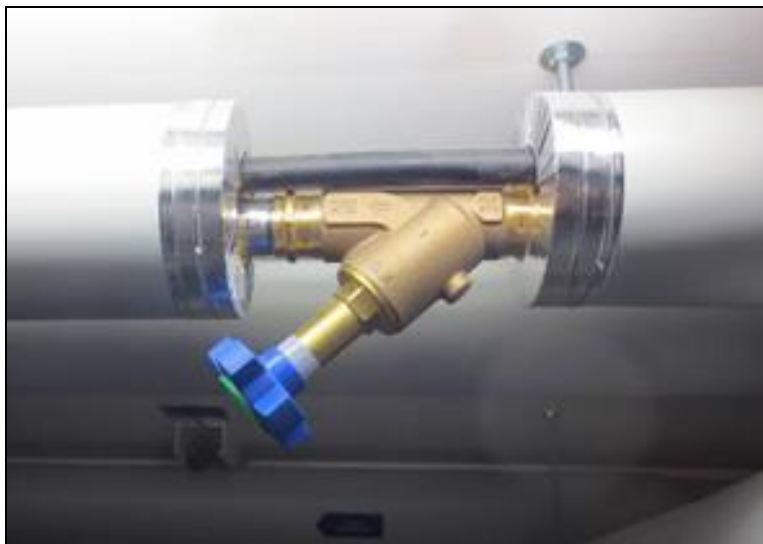
Abb. 1.30: Rücklauf (schwarzer Schlauch) der Warmwasserzirkulation im Heizungsraum.

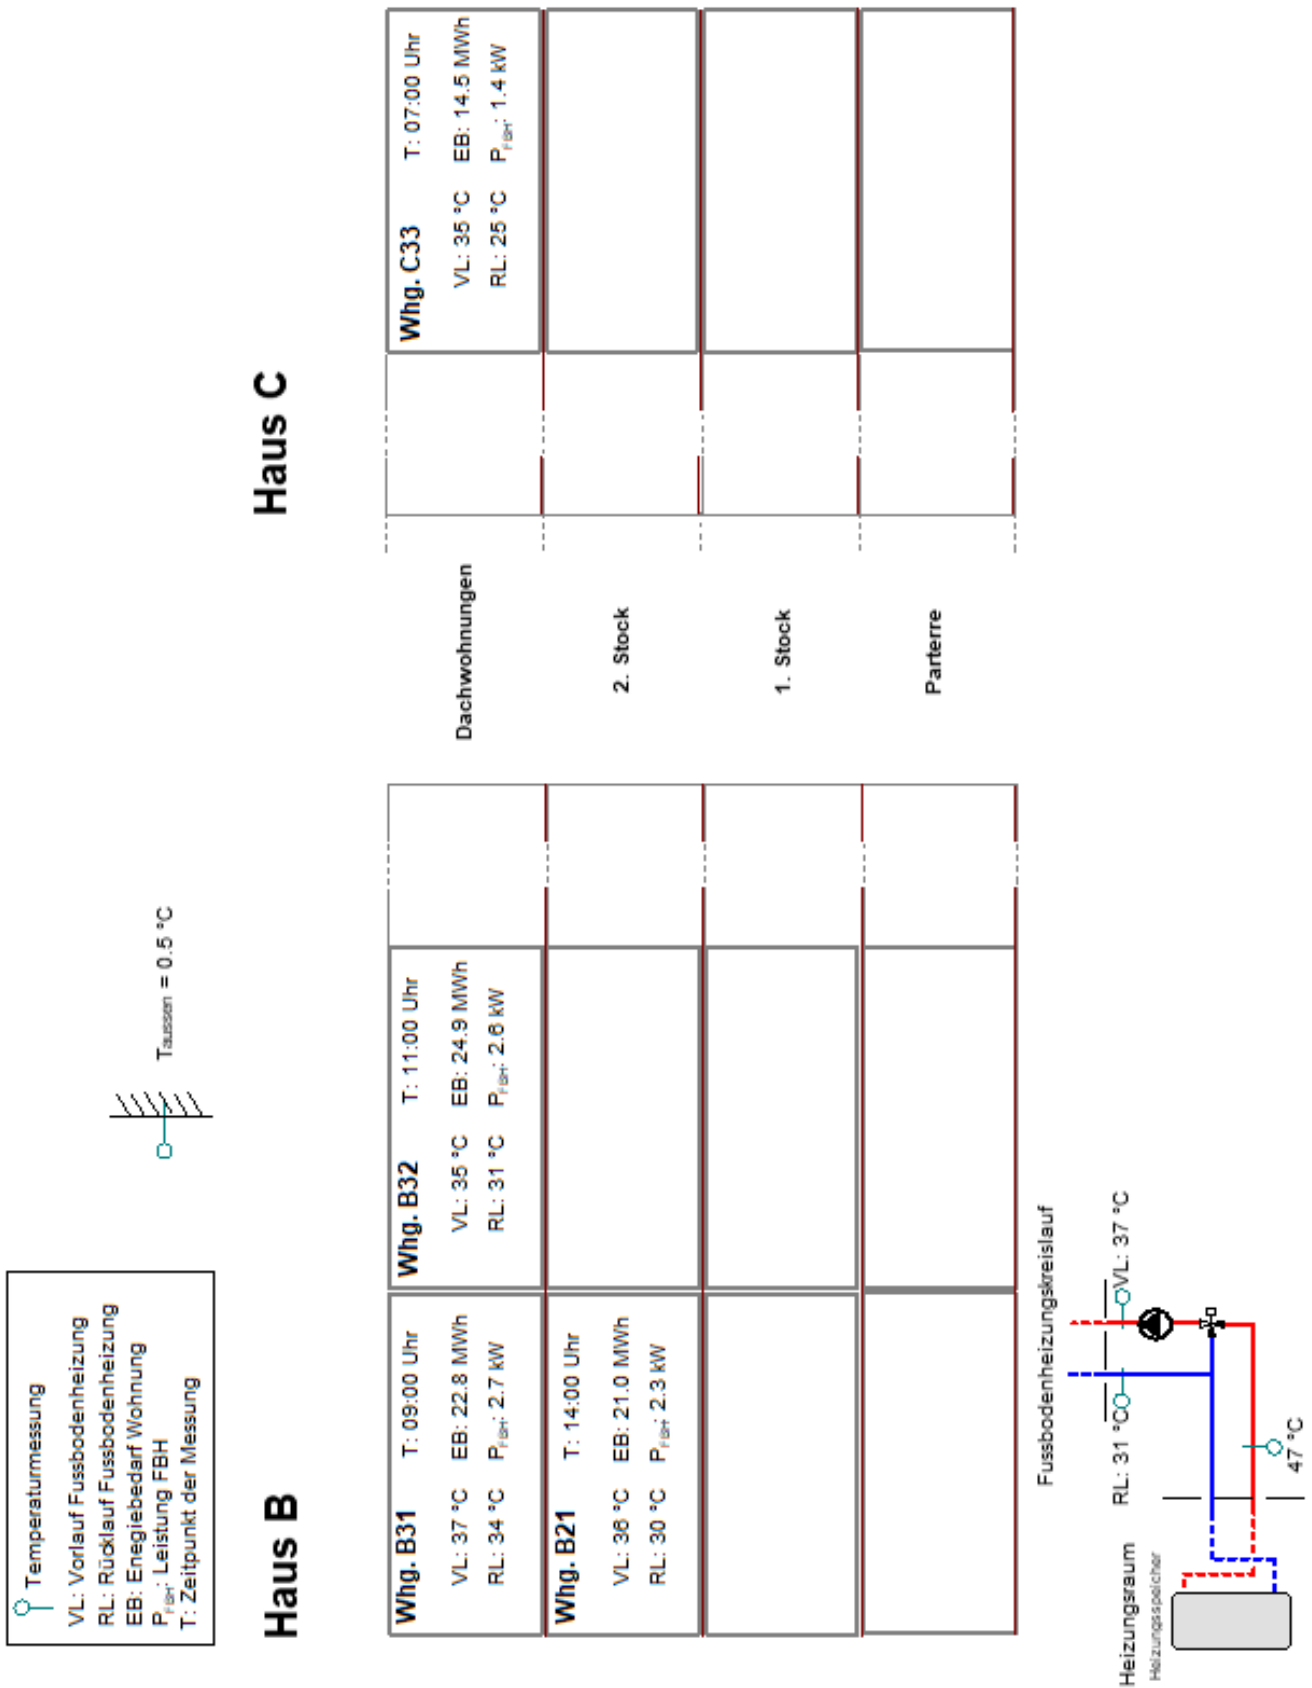
Abb. 1.31: Wohnungsübersicht von Haus B, inkl. Wohnung C33 von Haus C

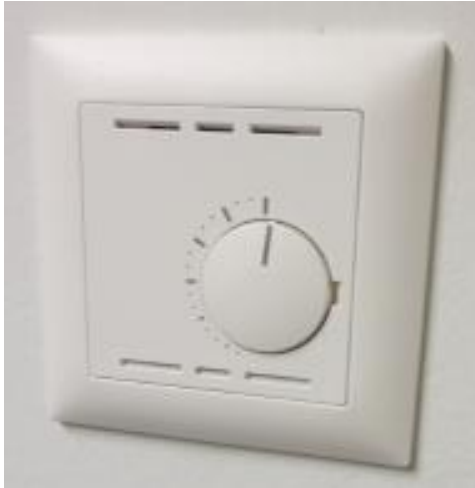
Abb. 2.3: Alle Thermostate auf maximaler Einstellung.

Die Befragung der Bewohner hat ergeben, dass bis zum Zeitpunkt der Messungen keine Probleme mit der FBH aufgetreten sind. In der Wohnung lag die durchschnittliche Raumtemperatur bei ca. 24 °C. Auffallend war, dass sämtliche Thermostate in der Wohnung auf das Maximum eingestellt waren.

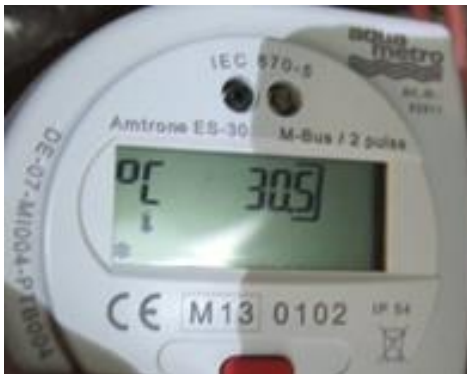
Abb. 2.4: Wärmehähler der FBH mit Vorlauftemperatur.

Die Vorlauftemperatur der FBH konnte am Wärmehähler der Wohnung abgelesen werden und betrug zum Zeitpunkt der Begehung 30.5°C. Die Rücklauftemperatur lag bei 28.1°C.

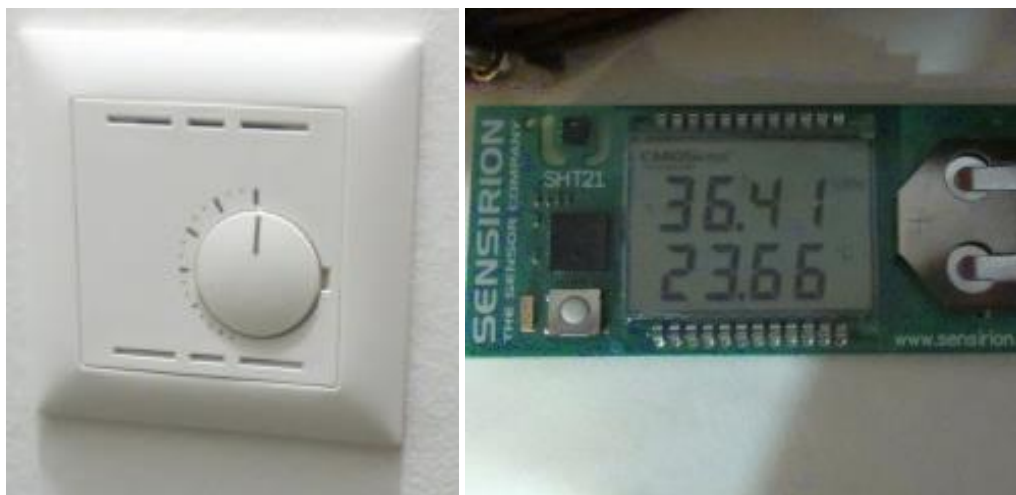
Wie in der Wohnung zuvor, waren alle Thermostate auf das Maximum eingestellt. Gleichzeitig waren im Wohnzimmer zwei Fenster gekippt. Die durchschnittliche Raumtemperatur betrug rund 23.5°C.

Abb. 2.13: links: Thermostat auf maximaler Einstellung, rechts: Raumtemperaturmessung, durchschnittlich Raumtemperatur liegt bei rund 23.5°C.

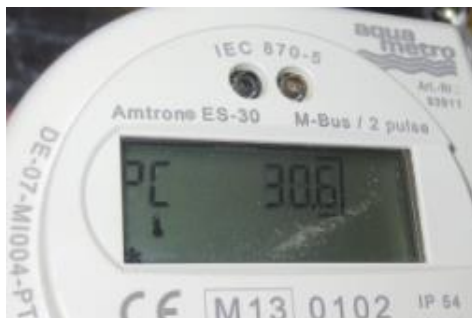
Die Vorlauftemperatur der FBH konnte am Wärmezähler der Wohnung abgelesen werden und betrug zum Zeitpunkt der Begehung 30.6°C. Die Rücklauftemperatur lag bei 27.8°C.

Abb. 2.15: Wärmezähler der FBH mit Vorlauftemperatur.

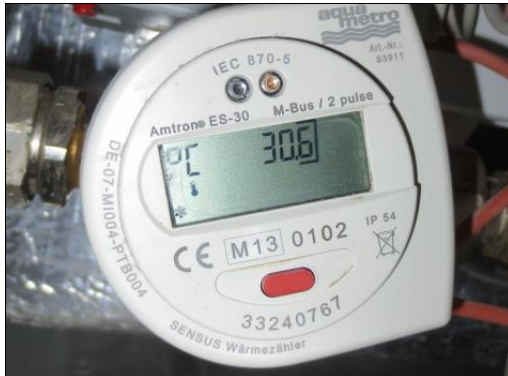
Die Vorlauftemperatur der FBH konnte am Wärmehähler der Wohnung abgelesen werden und betrug zum Zeitpunkt der Begehung 30.6 °C. Die Rücklauftemperatur lag bei 28.5 °C.

Abb. 2.20: Wärmehähler der FBH mit Vorlauftemperatur.

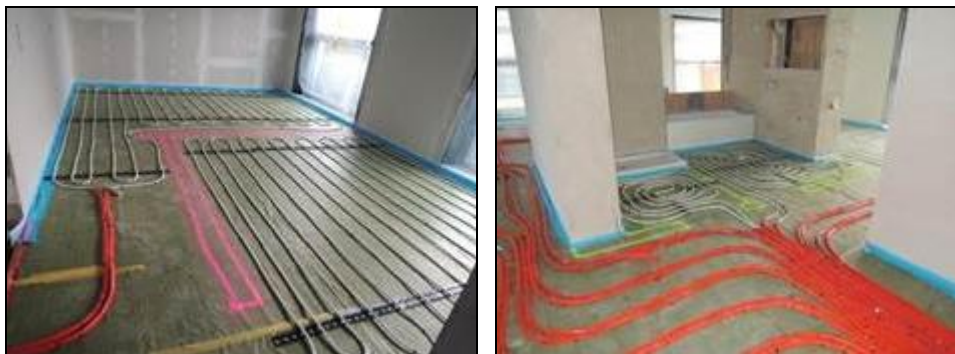
Abb. 2.24: Verlegung der Fussbodenheizungsrohre.

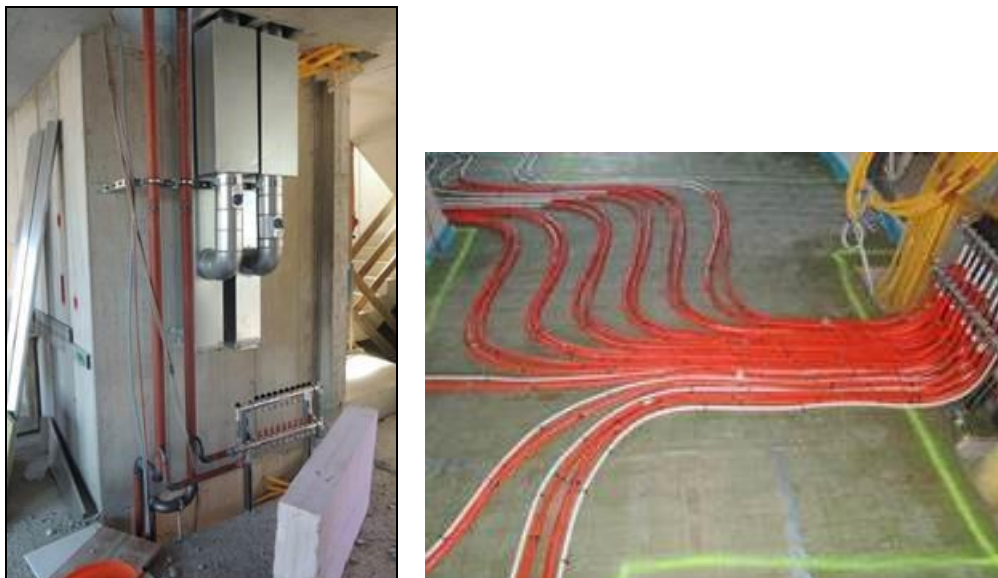
Abb. 2.25: links: Lüftungsanschluss pro Wohnung- Im Gleichen Schacht ist die Steigleitung für die FBH untergebracht, rechts: Abgänge aus dem Heizkreisverteiler.

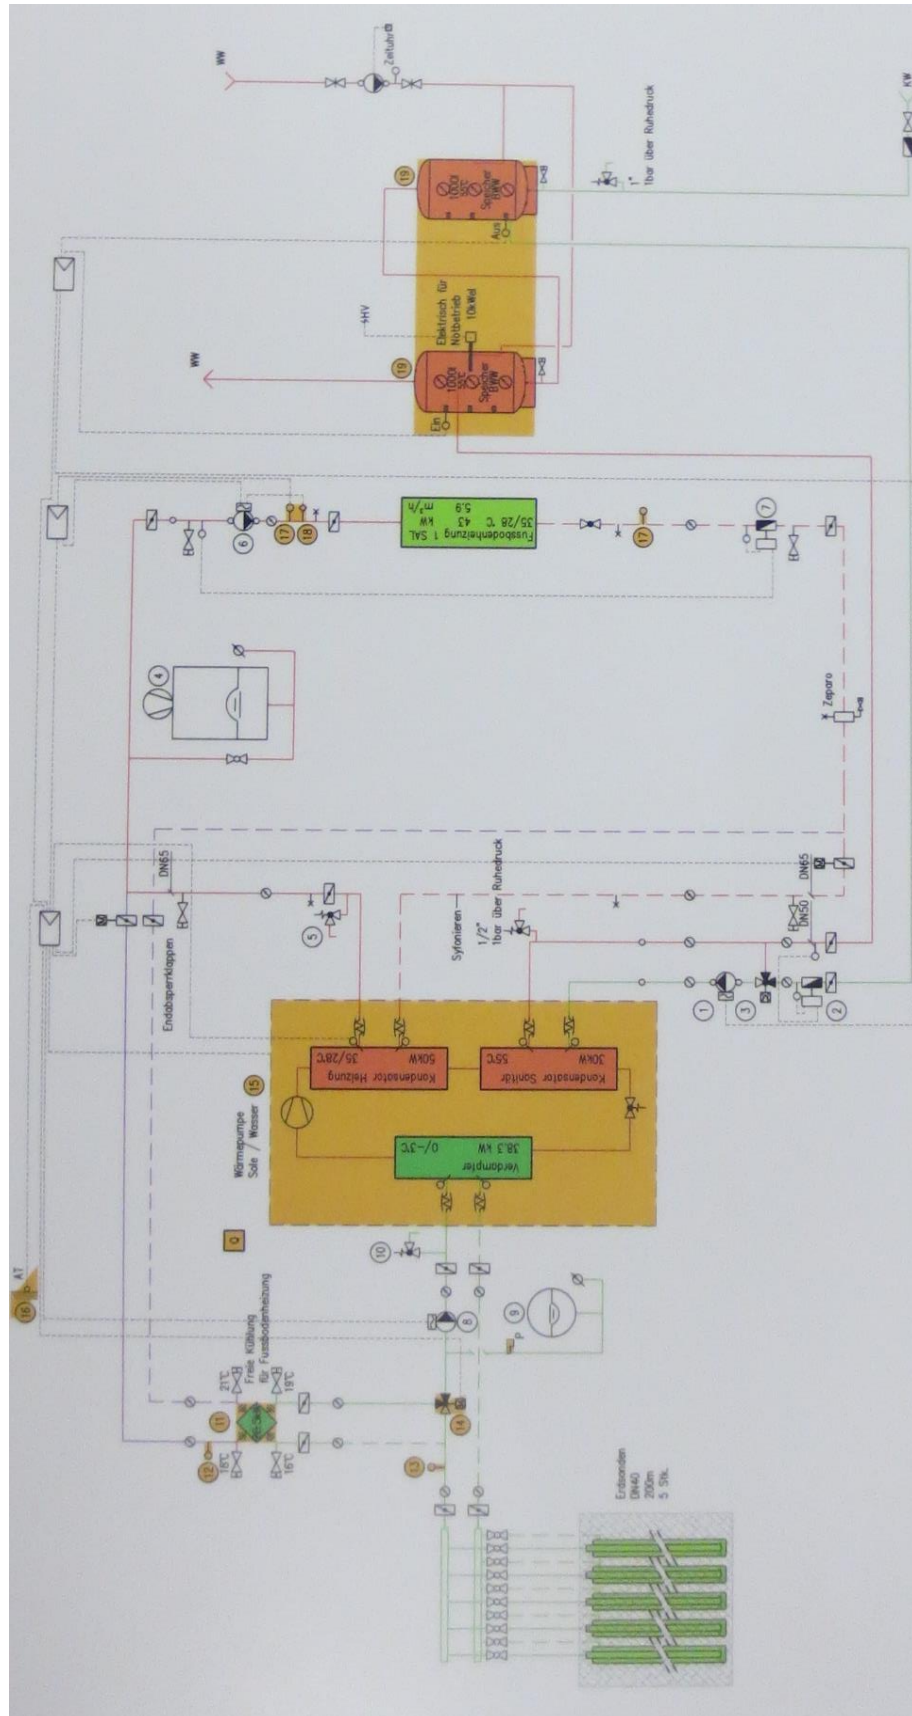
Abb. 2.26: Prinzipschema der Heizungsanlage.

Eine 50 kW Sole-Wasser-Wärmepumpe beheizt das Gebäude und erwärmt zwei Warmwasserspeicher mit je 1250 Litern Inhalt. Als Wärmequelle dienen je fünf 200 m tiefe Erdwärmesonden. Ein technischer Speicher für die Heizung wurde nicht verbaut.

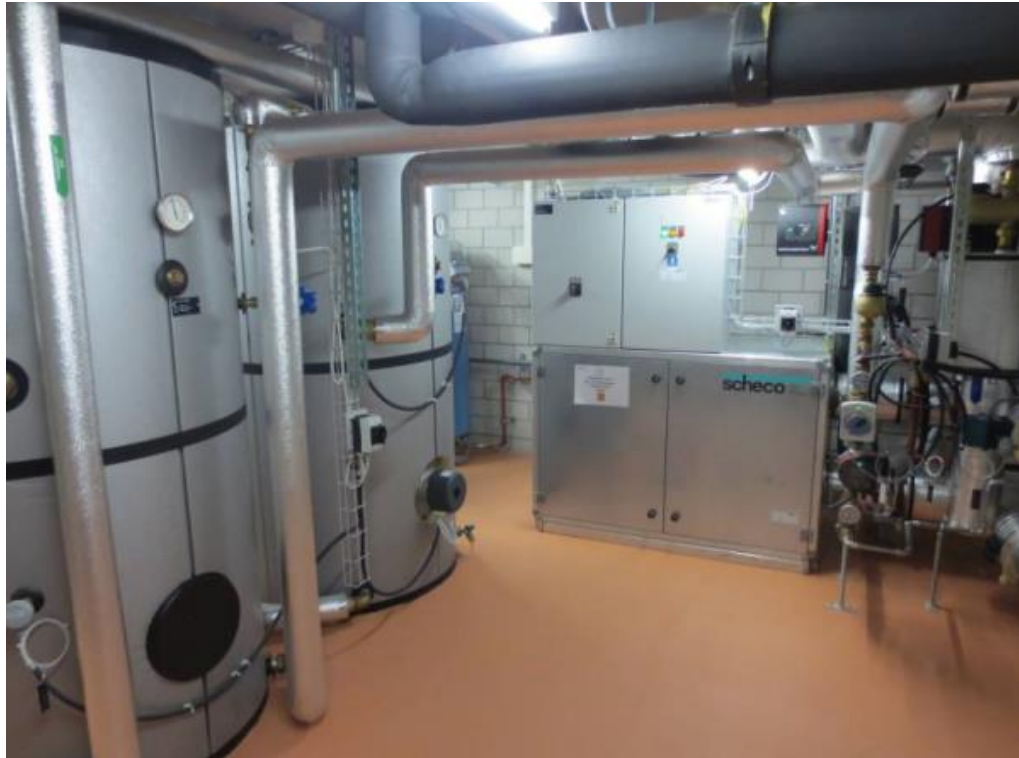
Abb. 2.27: Links, die beiden Warmwasserspeicher und rechts die Sole-Wasser-Wärmepumpe der Firma Scheco.

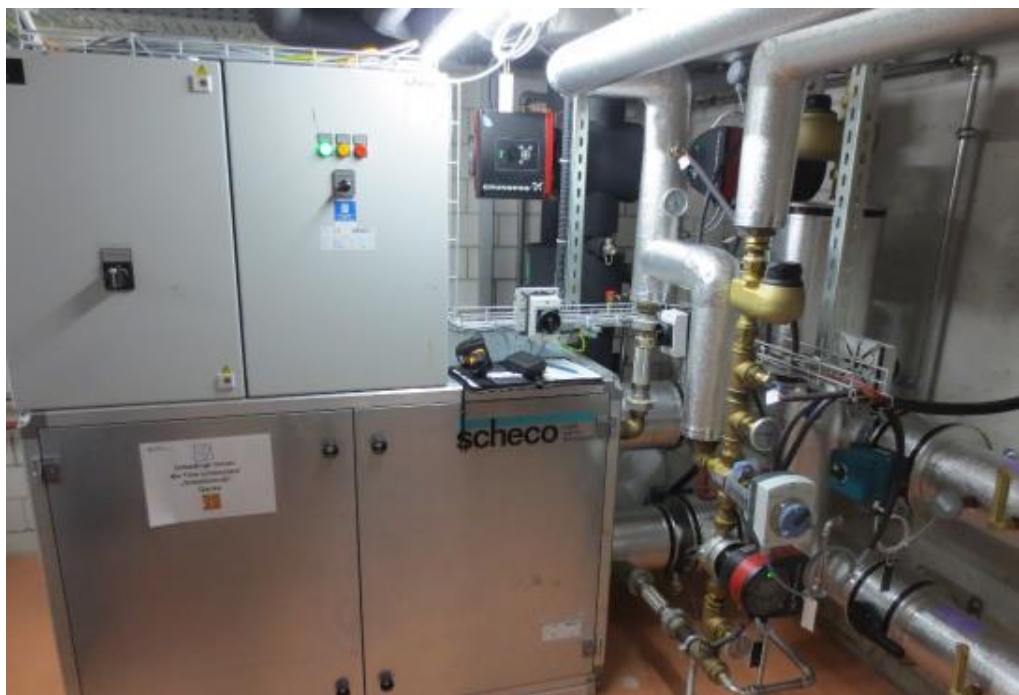
Abb. 2.28: Scheco Wärmepumpe mit Anschluss an der Erdwärmesonden, FBH und der Warmwasser-speicher.

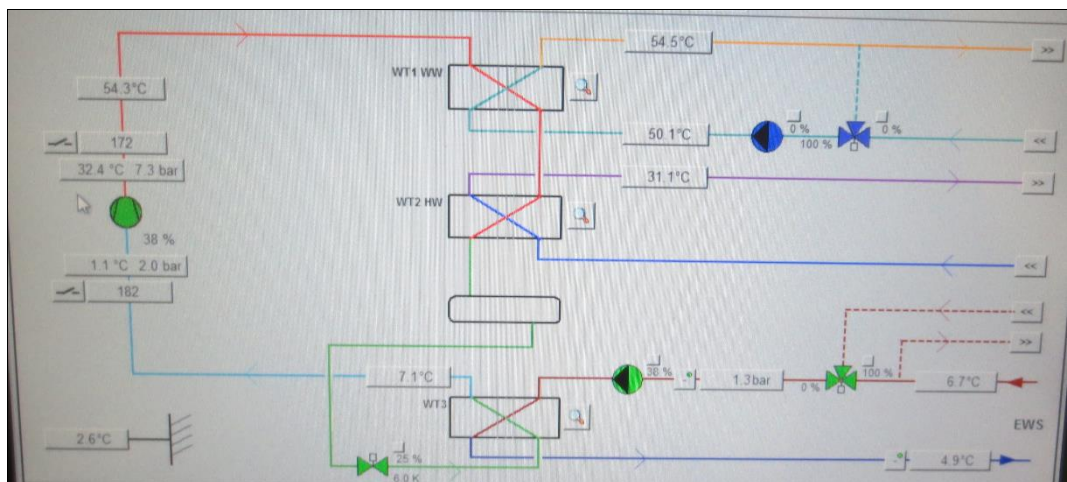
Abb. 2.29: Schematische Darstellung der Wärmepumpe aus dem Leitsystem (Teil 1).

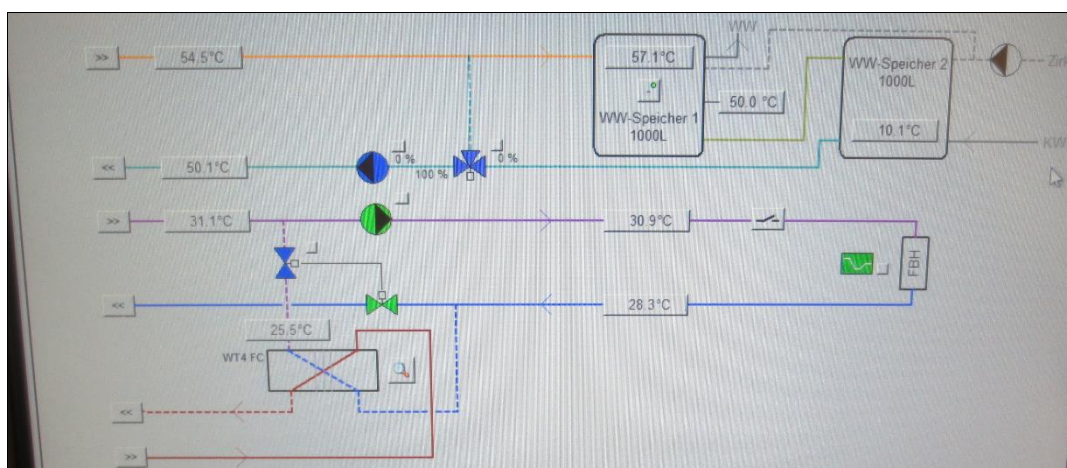
Abb. 2.30: Schematische Darstellung des Heizsystems aus dem Leitsystem (Teil 2) mit dem Wärmetauscher für das Freecooling und den beiden Warmwasserspei

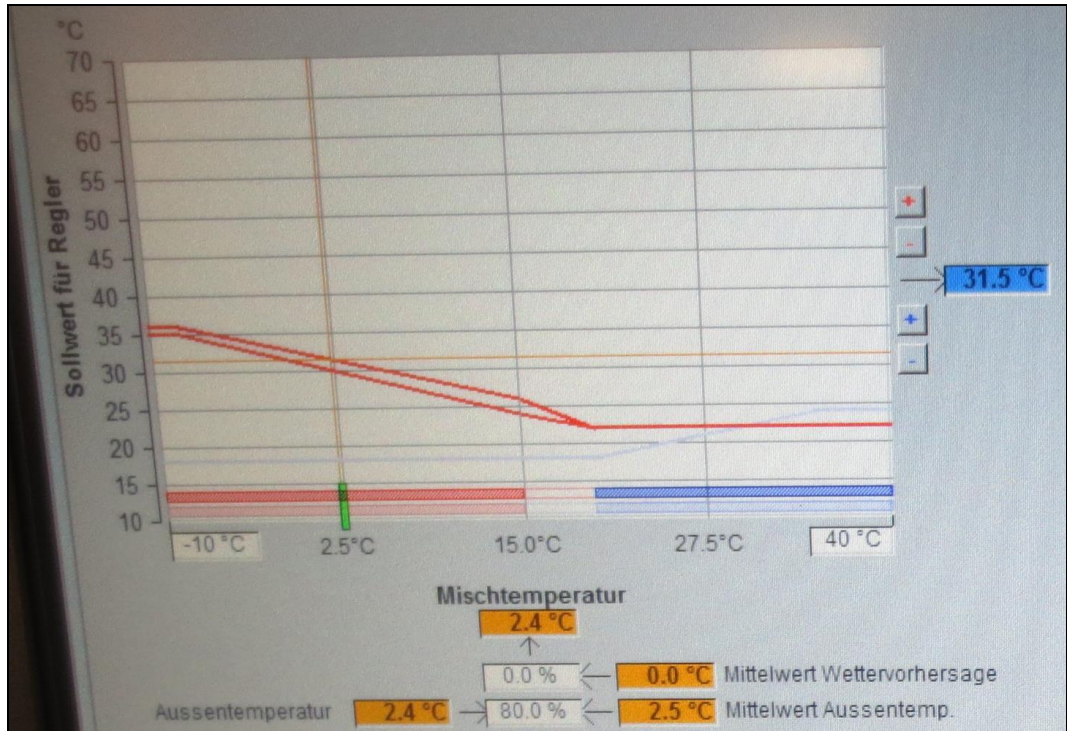
Heizkurve gemäss gesetzlichen Vorgaben eingestellt

Abb. 2.31: Heiz- (rot) und Kühlkurve (blau) mit entsprechenden Grenztemperaturen.

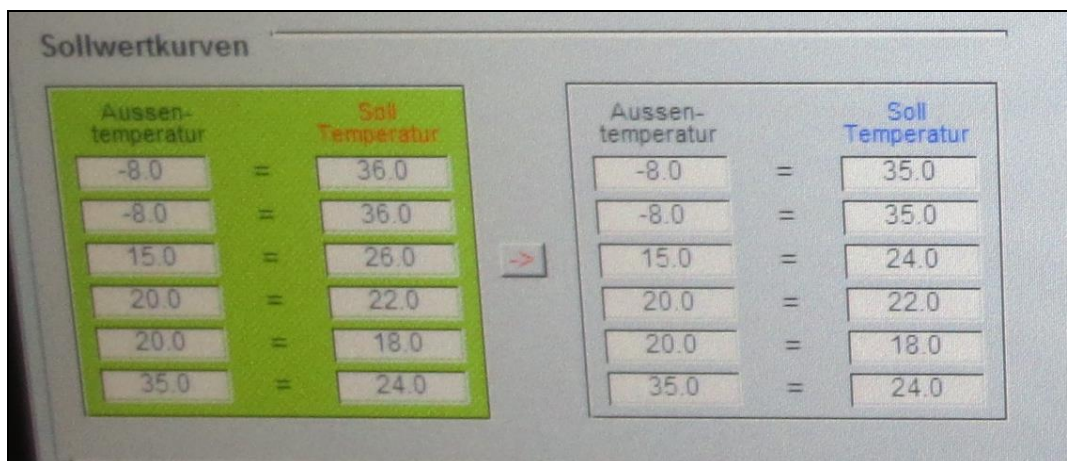
Abb. 2.32: Eingabe der Heizkurve.

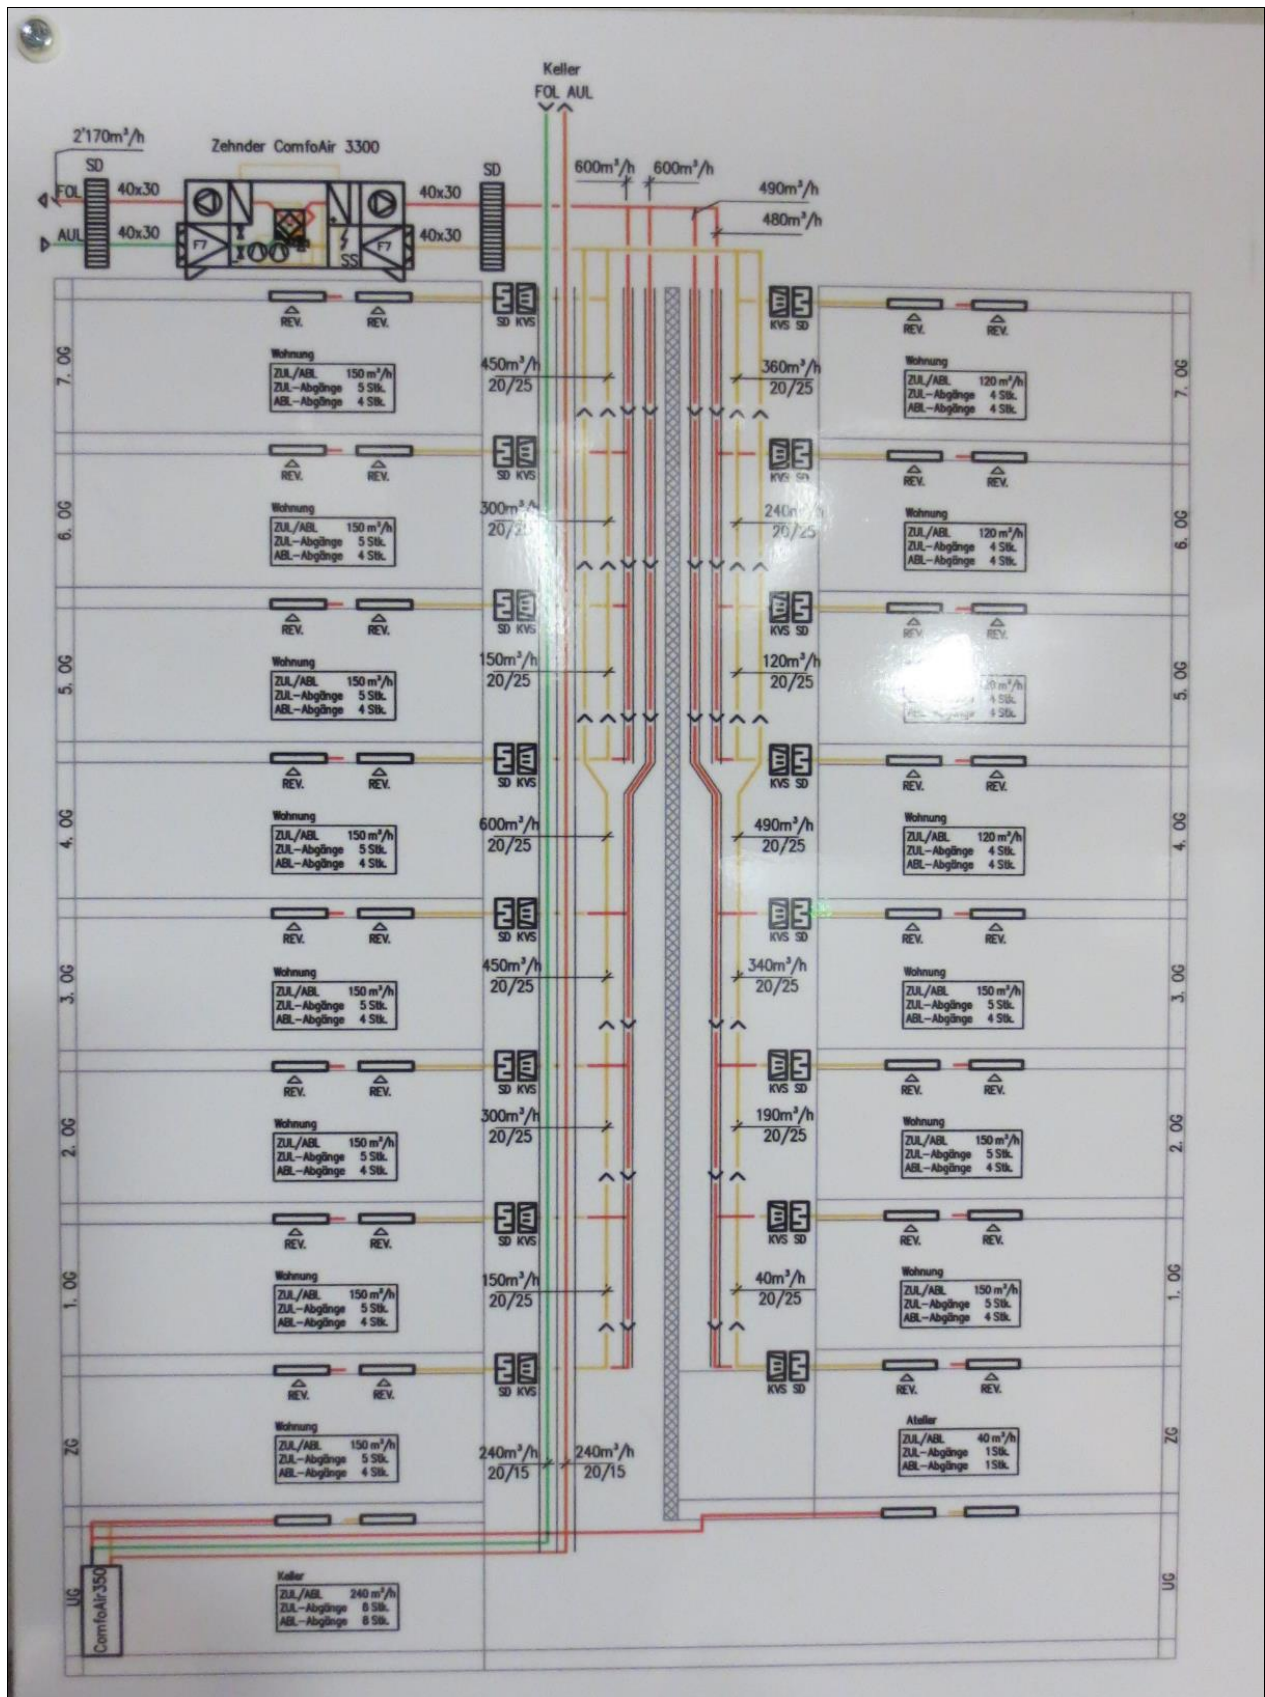
Abb. 2.33: Prinzipschema der Zentrale Lüftungsanlage der Wohnsiedlung. Für den Keller ist eine separate Lüftung installiert.

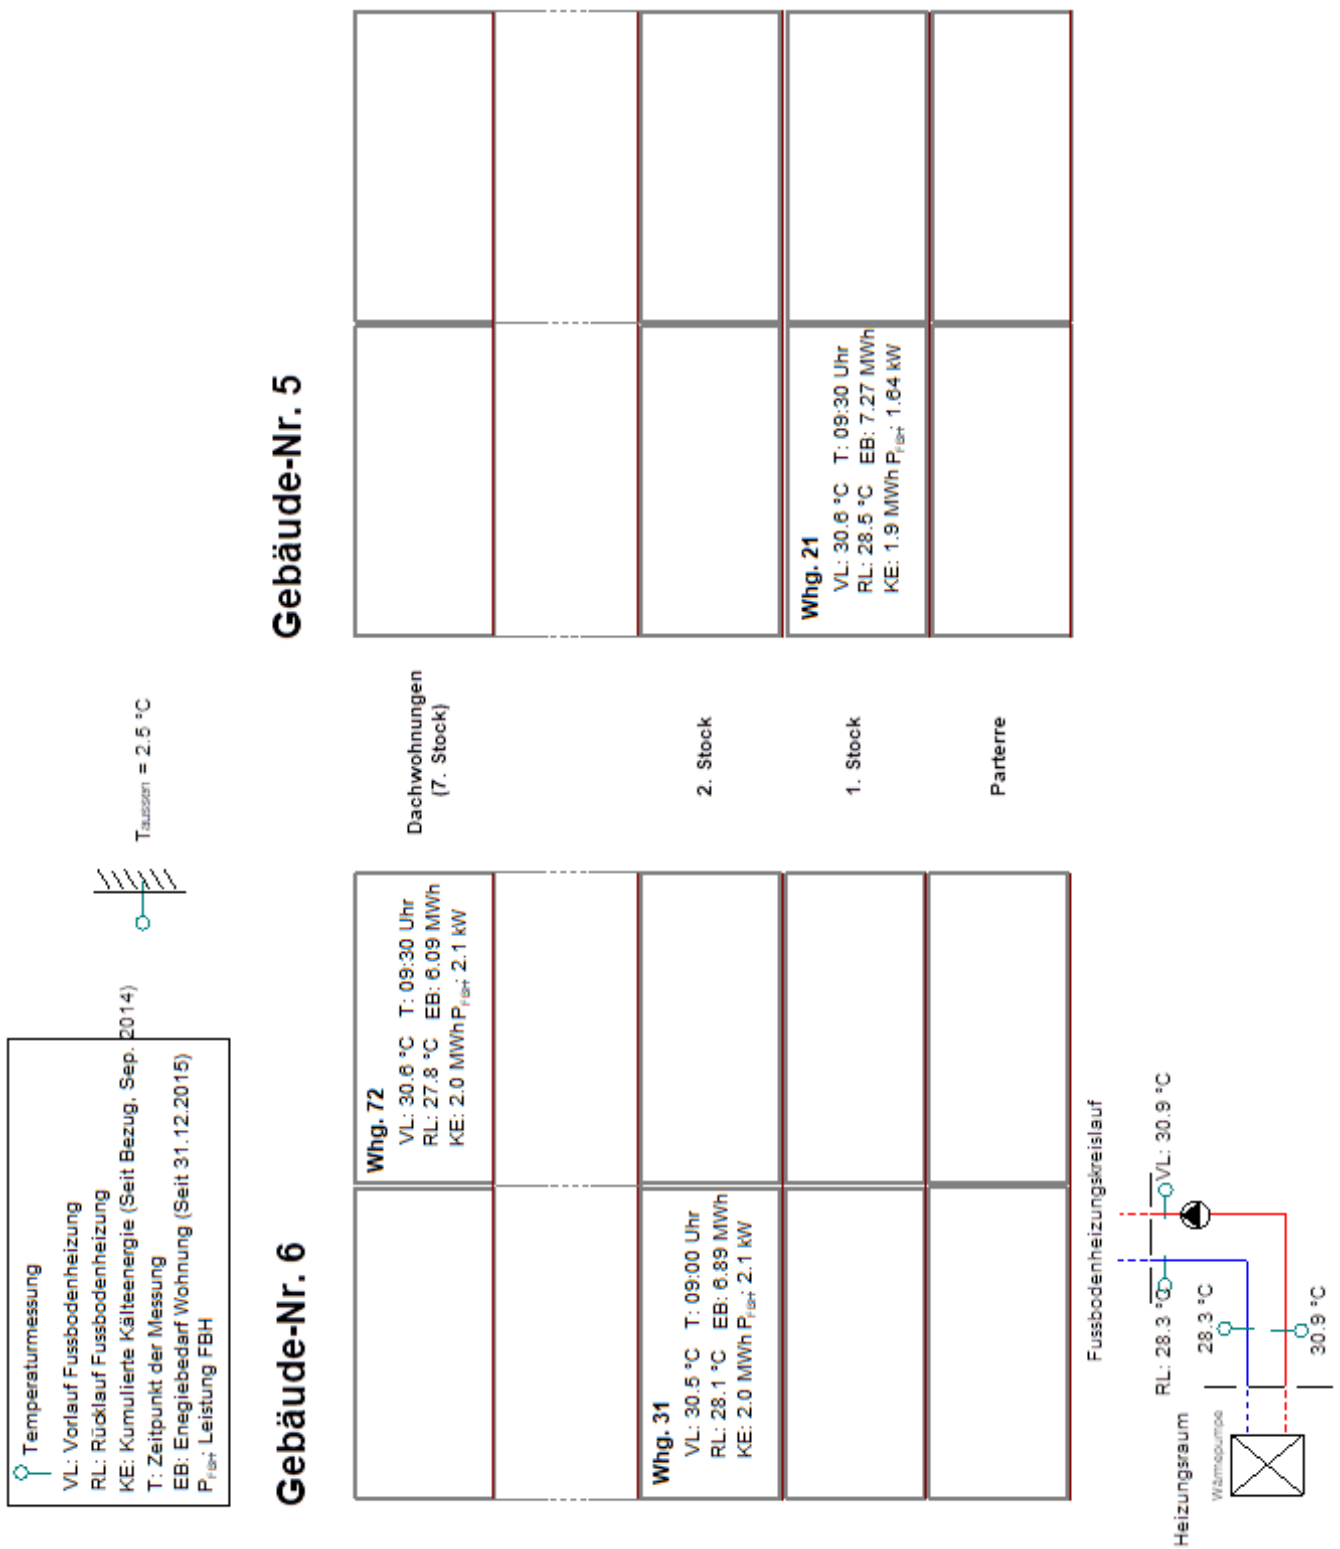
Abb. 2.34: Überblick der beiden untersuchten Gebäuden
