Kanton Zürich
Baudirektion
**Amt für
Abfall, Wasser, Energie und Luft**
Energie
Energietechnik

Untersuchung der Fussbo- denheizung bei Neubauten

13. Juli 2018

**Projekt: Untersuchung der Fussbodenheizung bei Neubauten**

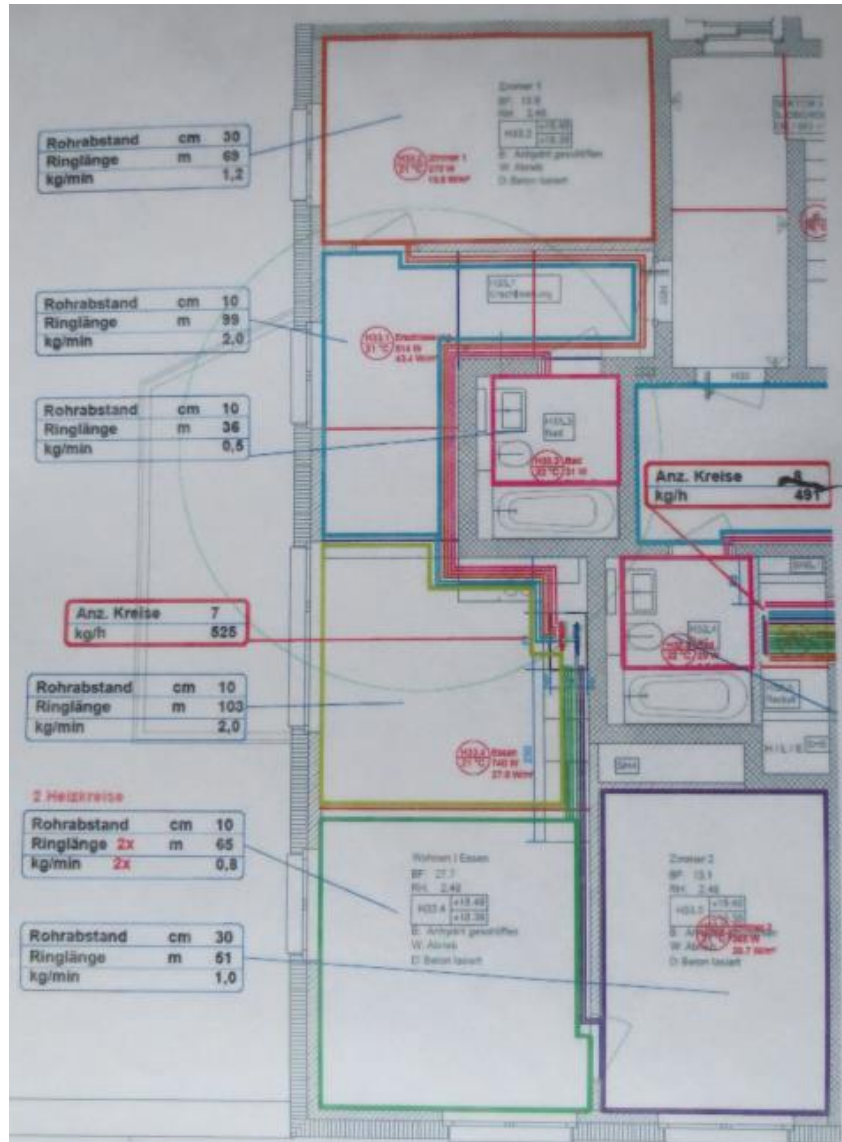
Die Wohnung befindet sich im obersten Stockwerk und hat auf zwei Seiten sowie dem Dach Kontakt zur Aussenluft. An der Süd- und Westseite der Wohnung befinden sich Raumhohe Fenster. Die Decke besteht auch Sichtbeton. Der FBH-Verteiler befindet sich unter der Küchenkombination.

Abb. 3.2: Grundriss Wohnung H33 mit Auslegung FBH

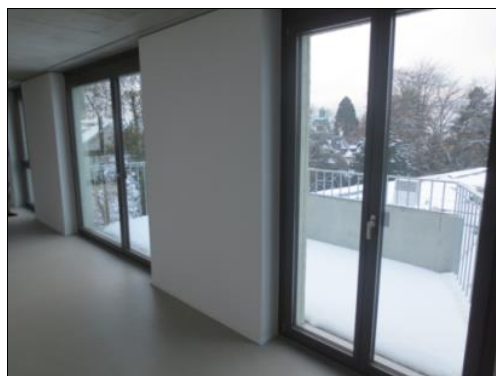
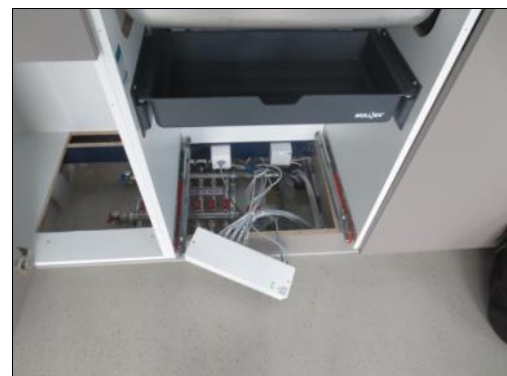
Alle Thermostate in der Wohnung waren auf Stufe 2 oder 3 (von maximal 5 Stufen) eingestellt. Bei Ankunft wurde nur das Badezimmer und ein weiteres Zimmer (von Total 2 Zimmern) aktiv beheizt. Die Heizkreise der anderen Zimmer- und Wohnbereiche wurden nicht durchflossen.

Abb. 3.3: Fenster der Westseite und Heizungsverteiler unter Spülbecken in der Küchenkombination

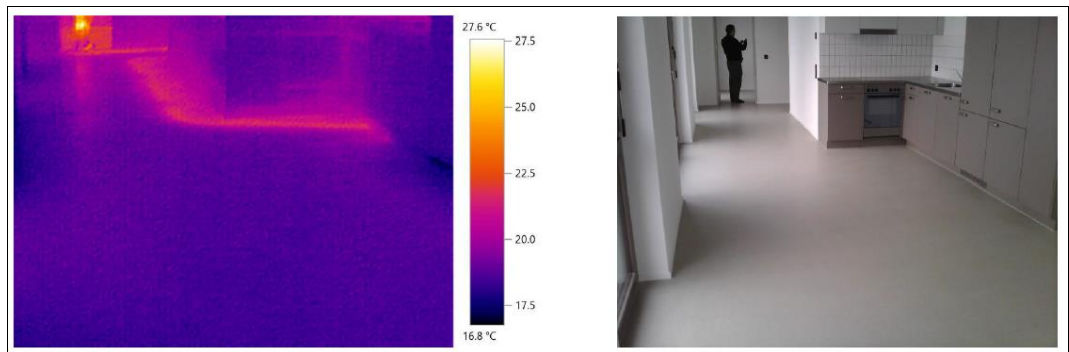
Abb. 3.4: Zuleitung von Verteiler (unter Spülbecken) ins Badezimmer (im Gang) und in Zimmer 1.

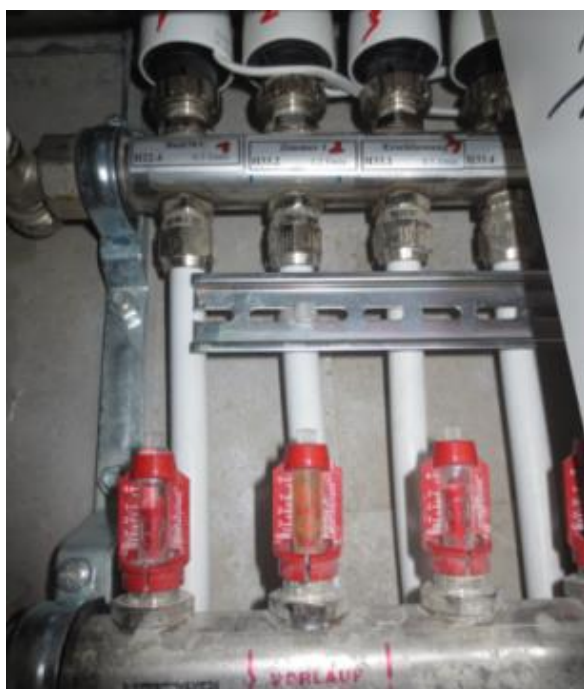
Heizkreis	Soll [l/min]	Ist [l/min]
Bad / WC	0.5	1.2
Zimmer 1	1.2	1.6
Erschliessung	0.5	0.8
Essen	2.0	1.5
Wohnen 1	0.8	1.2
Wohnen 2	0.8	1.2
Zimmer 2	1.0	1.5

Abb. 3.12: FBH Verteiler mit geöffneten Thermostatventilen

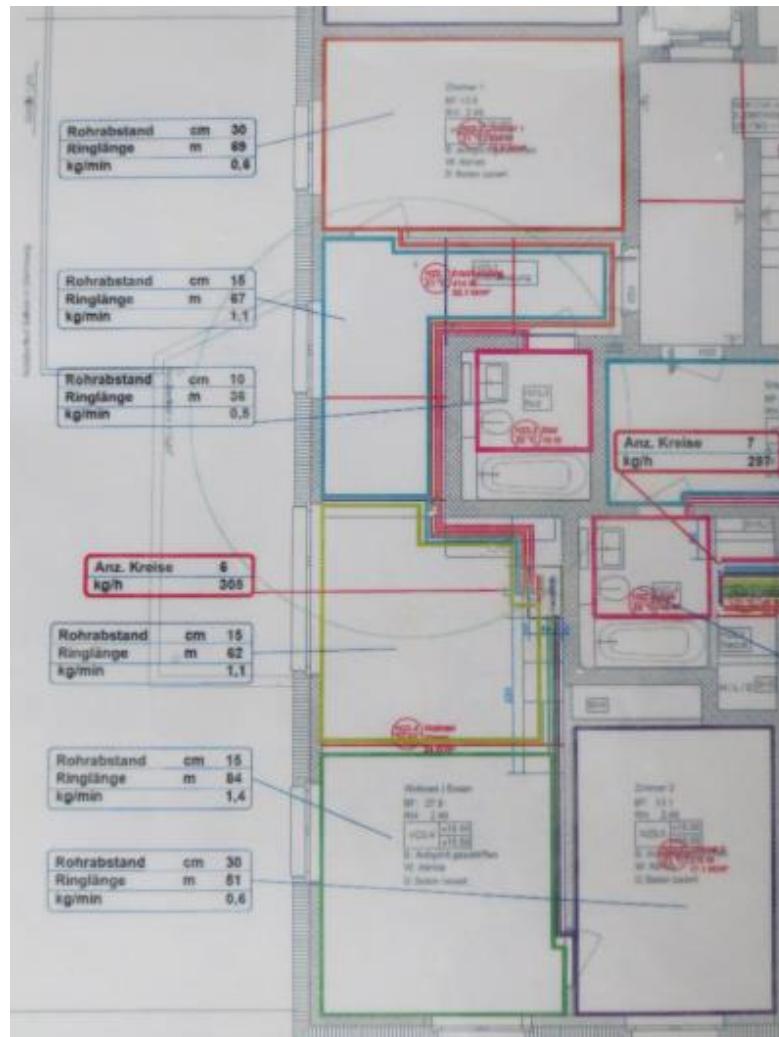
Die Wohnung befindet sich im 2. OG und besitzt denselben Aufbau und Grundriss wie die direkt darüber liegende Dachwohnung (H33). Aus dem Auslegeplan ist auch ersichtlich, dass im DG ein engerer Rohrabstand verlegt wurde. Zudem wurde im DG der Heizkreis Wohnen auf zwei Heizkreise aufgeteilt.

Abb. 3.14: Grundriss Wohnung H23 mit Auslegung FBH

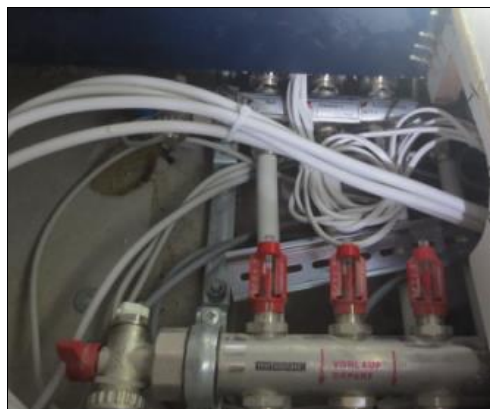
Abb. 3.24: FBH Verteiler mit geöffneten Thermostatventilen.

Auch in dieser Wohnung konnte aufgrund des noch ausstehenden, hydraulischen Abgleichs eine Differenz zwischen Auslegung und effektivem Durchfluss beobachtet werden.

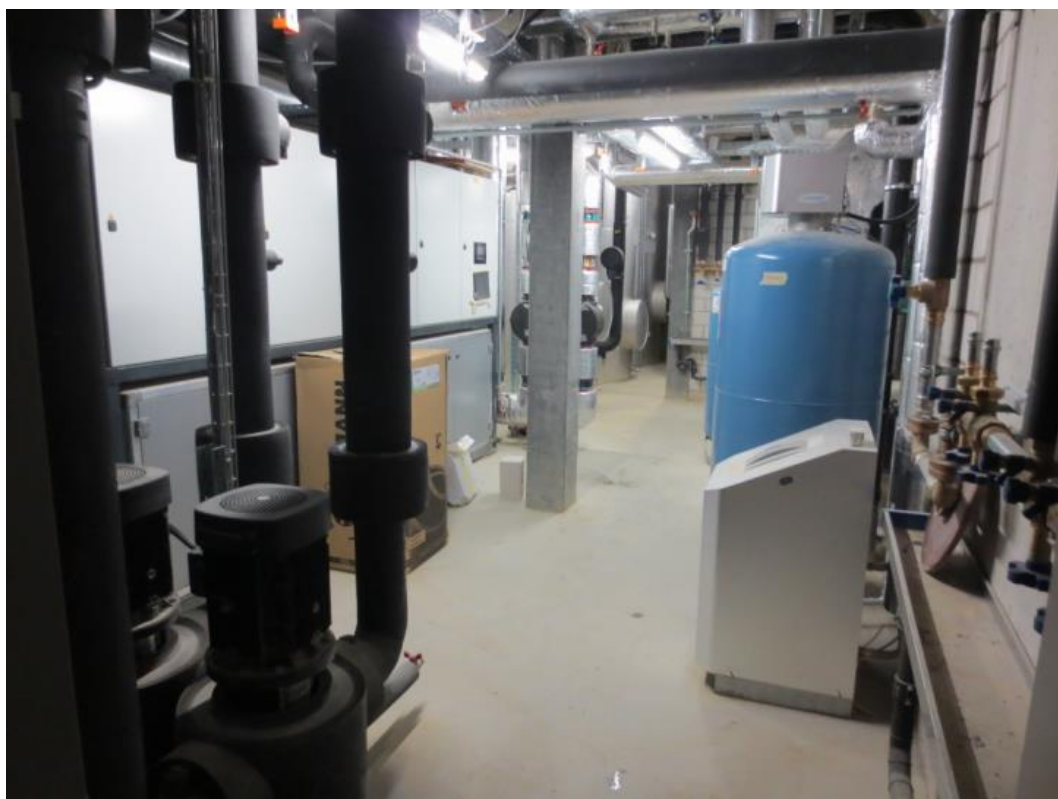
Das Gebäude wird lokal über eine Erdwärmesonden-Wärmepumpe mit 270 kW Heizleistung beheizt. Als Wärmequelle für die Wärmepumpen wurden in der Überbauung 21 Erdwärmesonden à 250 m erstellt. Eine 270 kW Sole-Wasser-Wärmepumpe versorgt die Wohnüberbauung mit Heizenergie. Die Wärmeabgabe ist über einen 3'500 Liter-Trennspeicher von der Wärmeerzeugung getrennt. Inhalt zwischengespeichert. Im Heizungsraum ist zudem eine 25 kW Wärmepumpe installiert welche das Brauchwarmwasser erwärmt. Als Wärmequelle für die Warmwasser-Wärmepumpe dient der Rücklauf aus der Heizgruppe. Das Brauchwarmwasser wird in zwei Speicher à 3'500 Litern Inhalt gespeichert.

Abb. 3.26: Übersicht über den Heizungsraum mit Wärmepumpe, Speicher und Zirkulationspumpen der Erdwärmesonden.

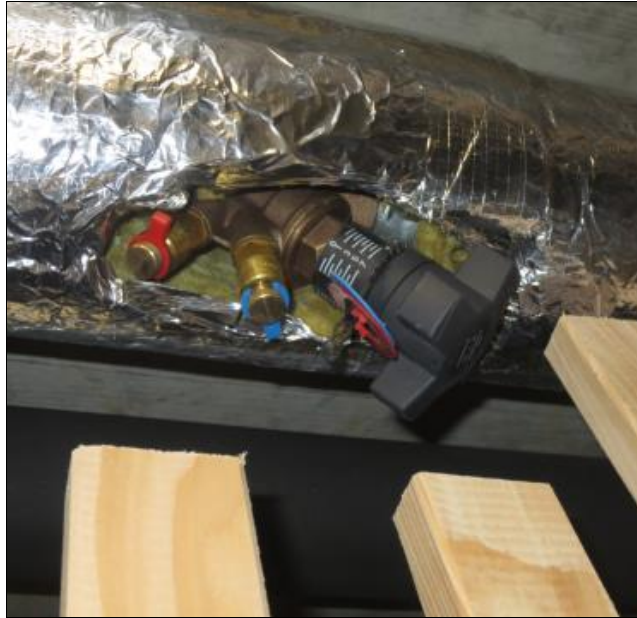
Aufgrund des noch ausstehenden, hydraulischen Abgleichs war das STA-Ventil der Unterstation des Gebäudeteils, welches untersucht wurde, am Tag der Begehung voll geöffnet (Stufe 7).

Abb. 3.27: Strangregulierungsventil der Unterstation von Haus H.

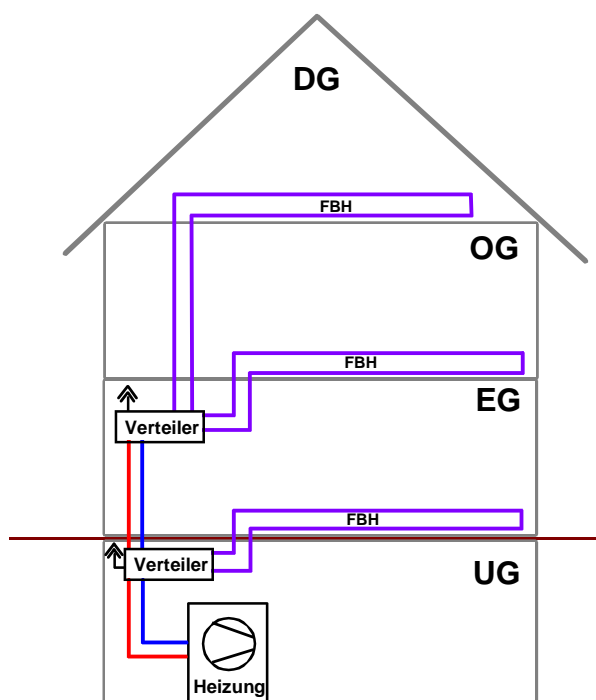
Abb. 4.2: Anordnung FBH-Verteiler mit Entlüftungsstellen

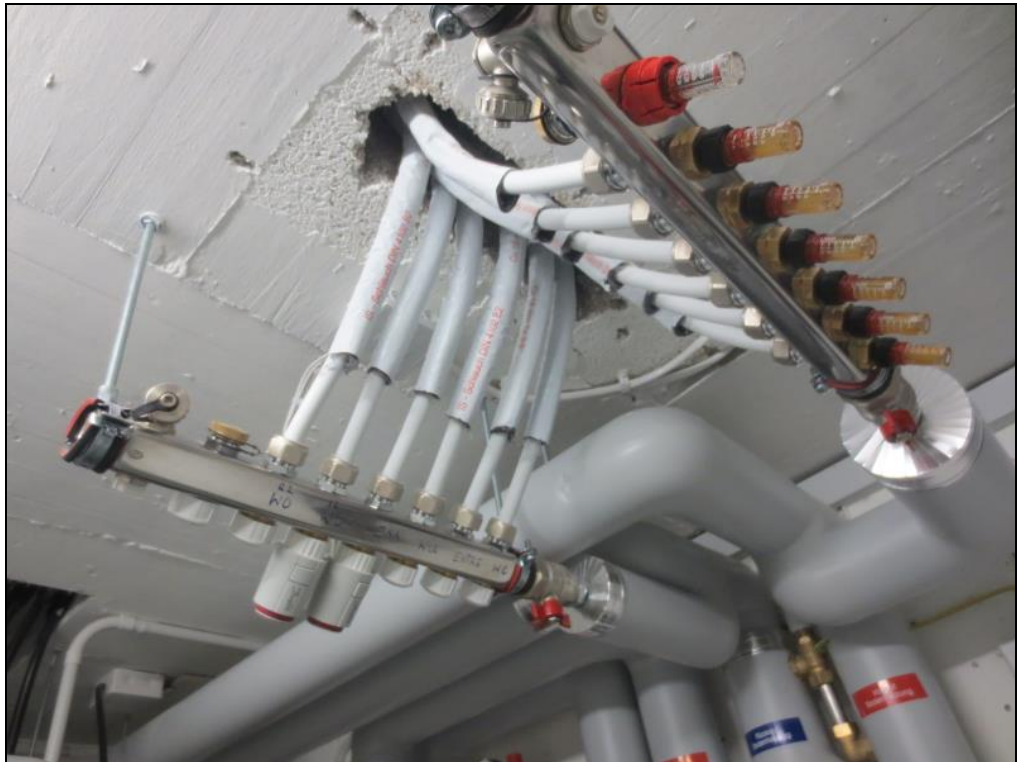
Die Wärmepumpenanlage befindet sich im UG. Im Gebäude wurden zwei FBH-Verteiler installiert. Der Verteiler für das EG wurde im UG an die Decke montiert:

Abb. 4.3: FBH Verteiler für EG befindet sich an der Decke des UG.

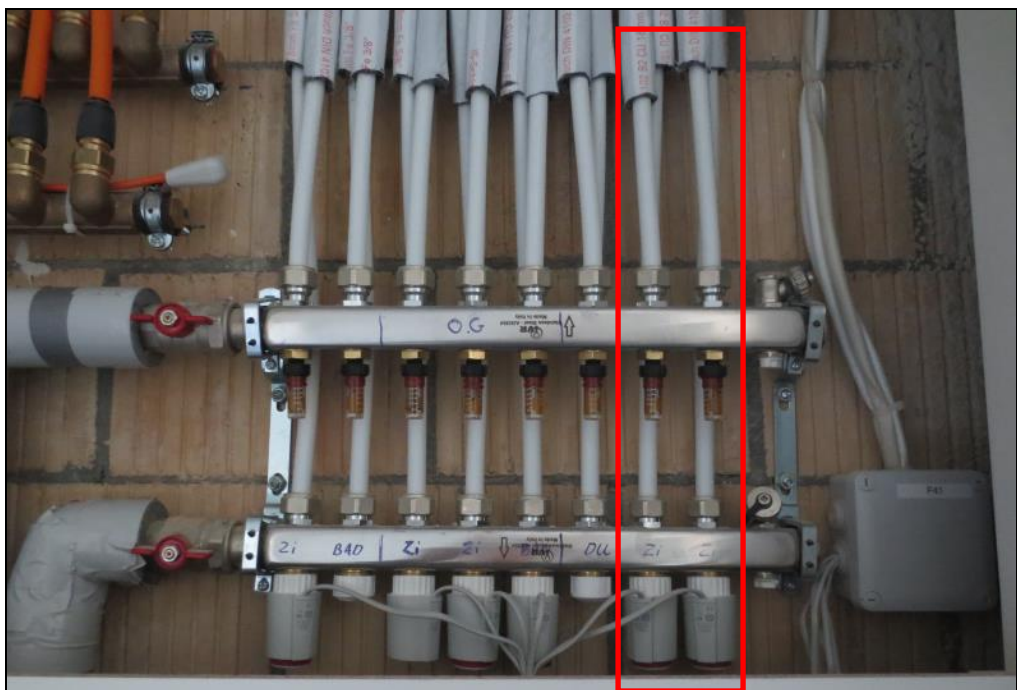
Der FBH-Verteiler für das OG und das DG befindet sich in einem Wandschrank im Erdgeschoss. Dies ist gleichzeitig auch die einzige Entlüftungsstelle für die Fussbodenheizungsrohre im Dachgeschoss.

Abb. 4.4: FBH-Verteiler im Erdgeschoss für das OG und das DG. 2 Heizkreise führen direkt ins DG (rot), ohne zusätzliche Entlüftungsstelle im OG oder DG.

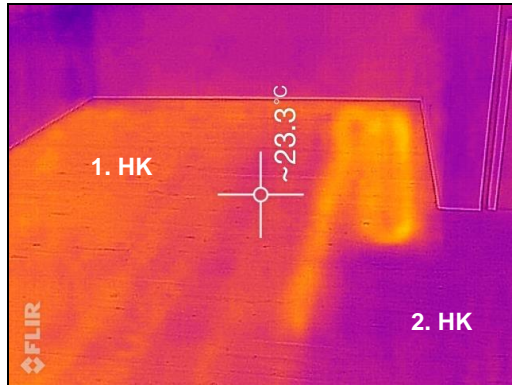
Bei der Untersuchung mit der Thermografie-Kamera wurde festgestellt, dass nur einer von zwei Heizkreisen im DG durchflossen war:

Abb. 4.5: DG 1. Heizkreis durchflossen und 2. Heizkreis nicht durchflossen

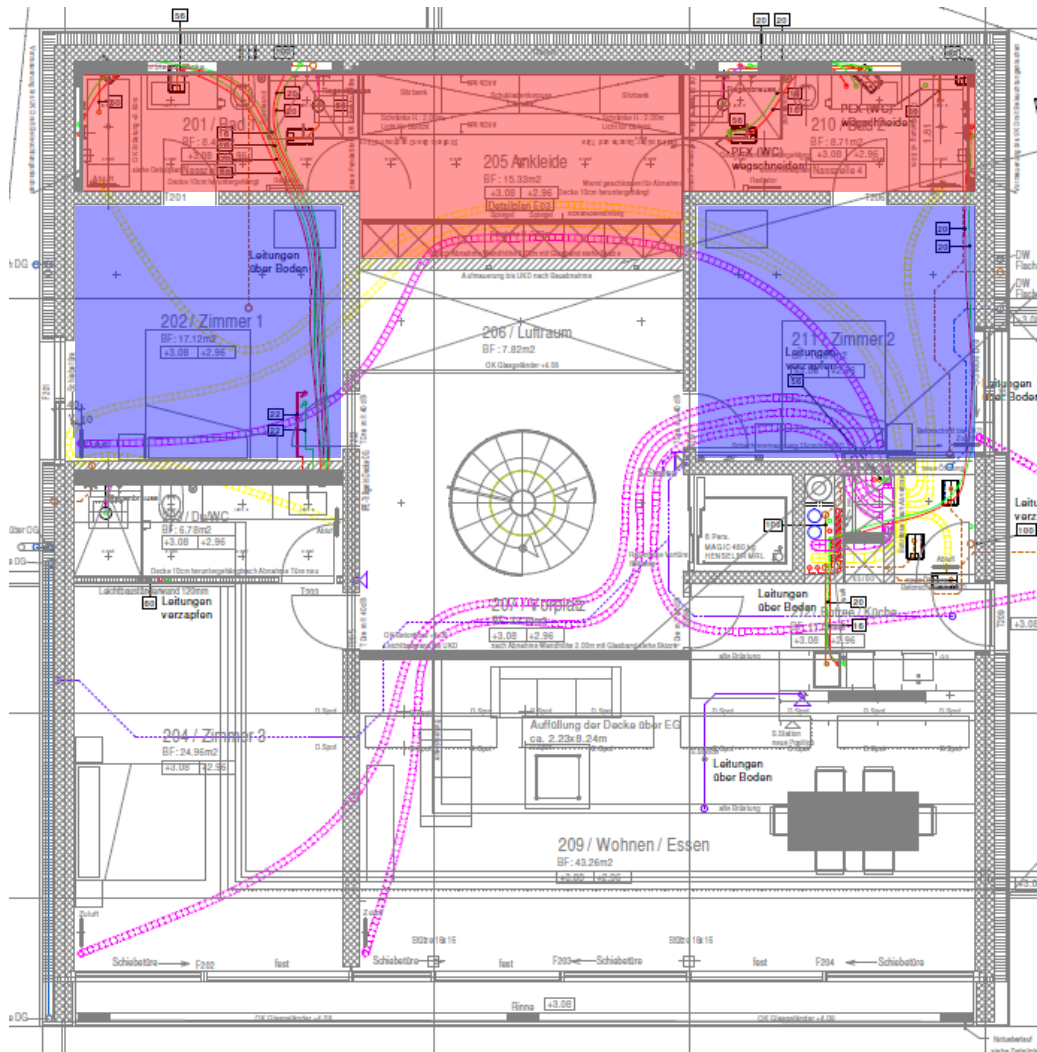
Das Objekt 5 ist ein Einfamilienhaus (EFH), das mit einer Erdwärmesonden-Wärmepumpenanlage beheizt wird. Im OG gibt es 2 Schlafzimmer und ein Bad mit Ankleide, die gemäss Abb. 5.1 angeordnet sind:

Abb. 5.1: OG mit kalten Schlafzimmern (blau) und Bad/Ankleide (rot).

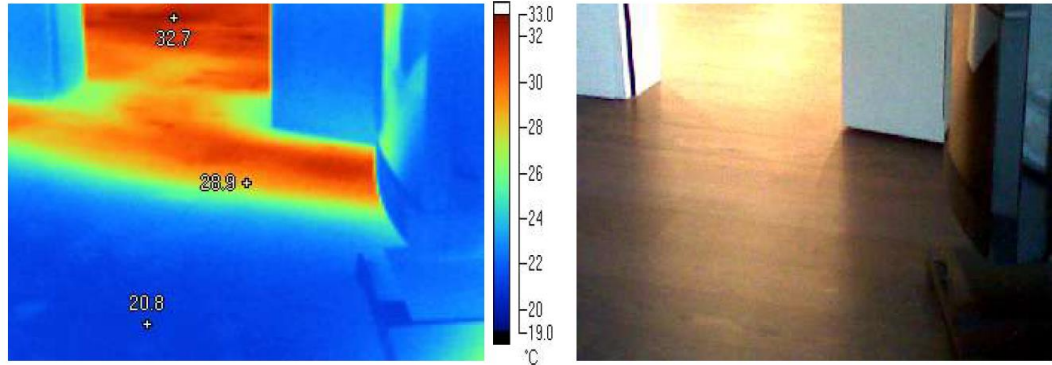
Abb. 5.2: Zuleitung des Heizkreises Badezimmer durch das kalte Schlafzimmer.

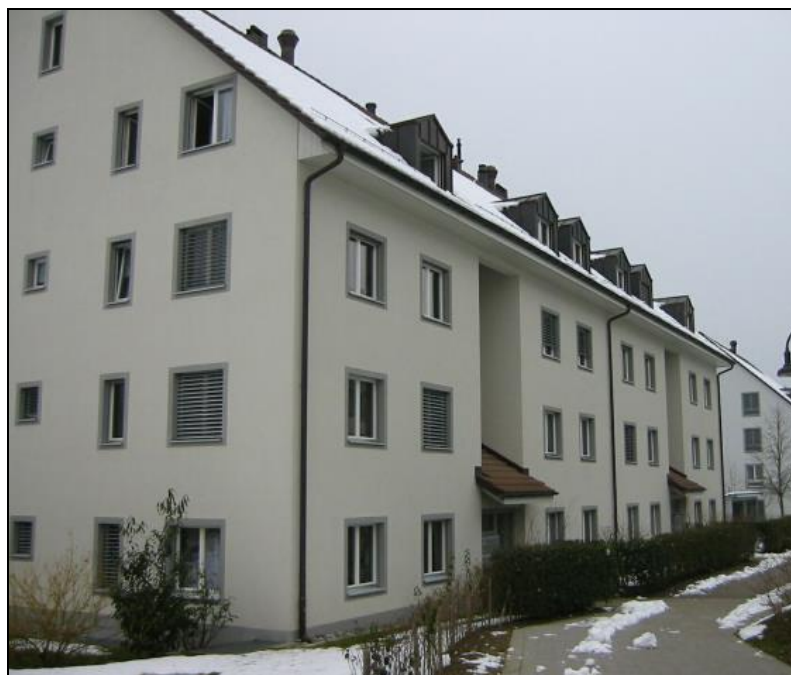
Abb. 6.1: MFH mit kalter EG-Wohnung und offenen Kippfenstern im OG

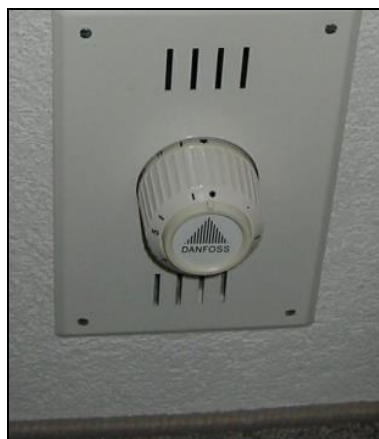
In den Wohnungen haben jeweils 3 Heizkreise keine Thermostatventile (je 1 im Wohnzimmer, Bad, WC), die übrigen Heizkreise haben Thermostatventile.

Abb. 6.2: Thermostat

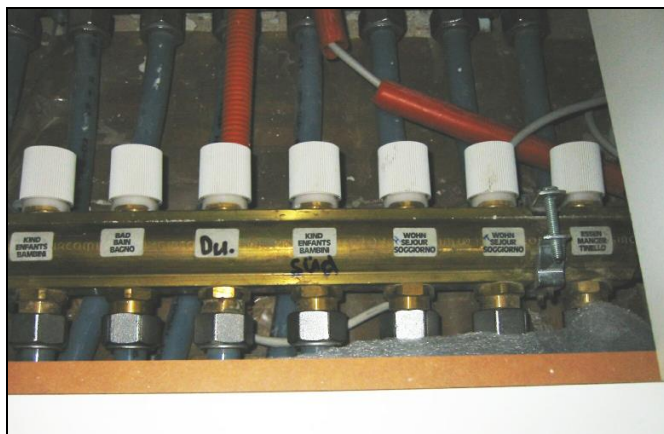
Abb. 6.3: Fussbodenheizungs-Verteiler

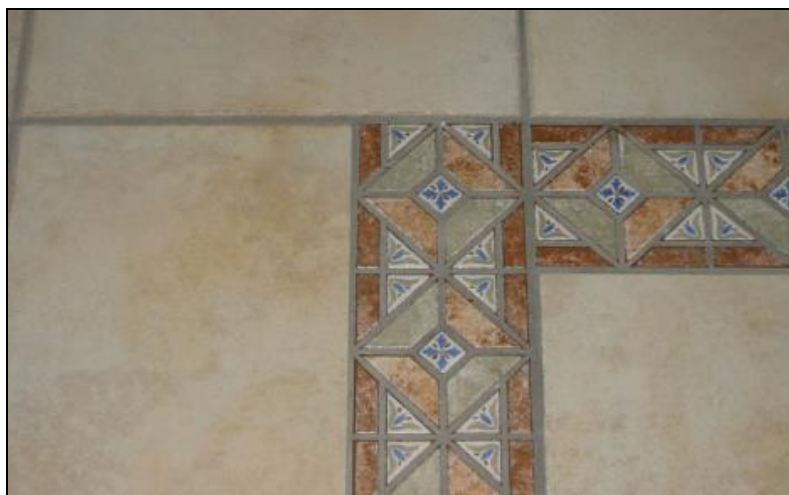
Abb. 6.4: Als kalt empfundener Küchenboden mit 24.4°C

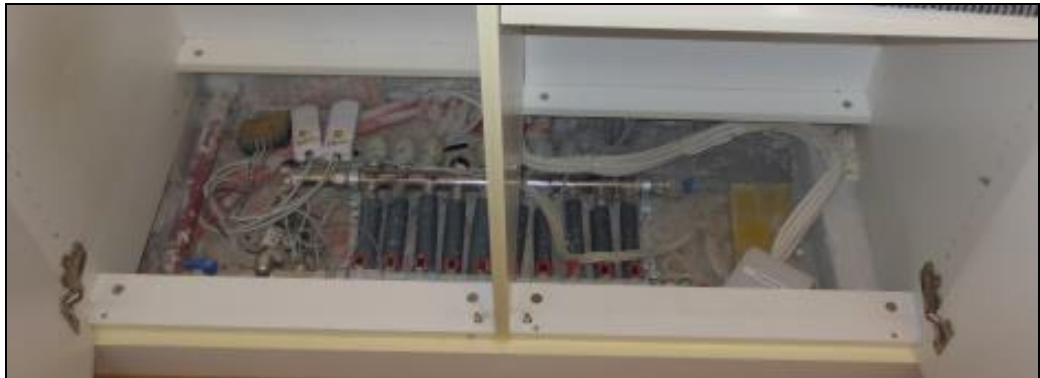
Abb. 7.1: FBH Verteiler unter Einbauschränk. 3 von 10 Heizkreisen sind ungeregelt.

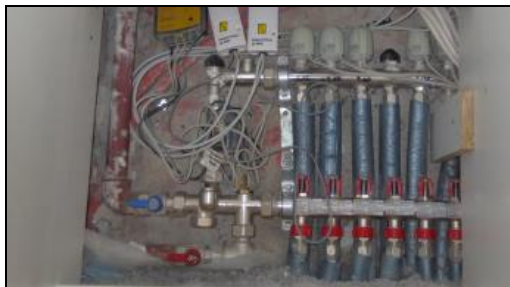
Abb. 7.2: FBH Verteiler unter Einbauschränk.

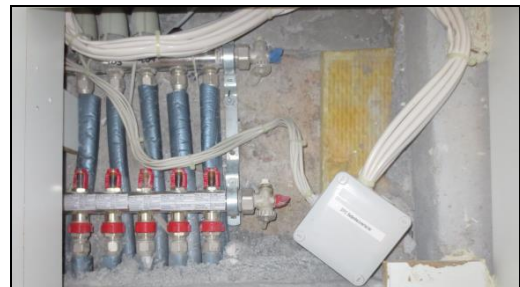
Abb. 7.3: FBH Verteiler unter Einbauschränk.

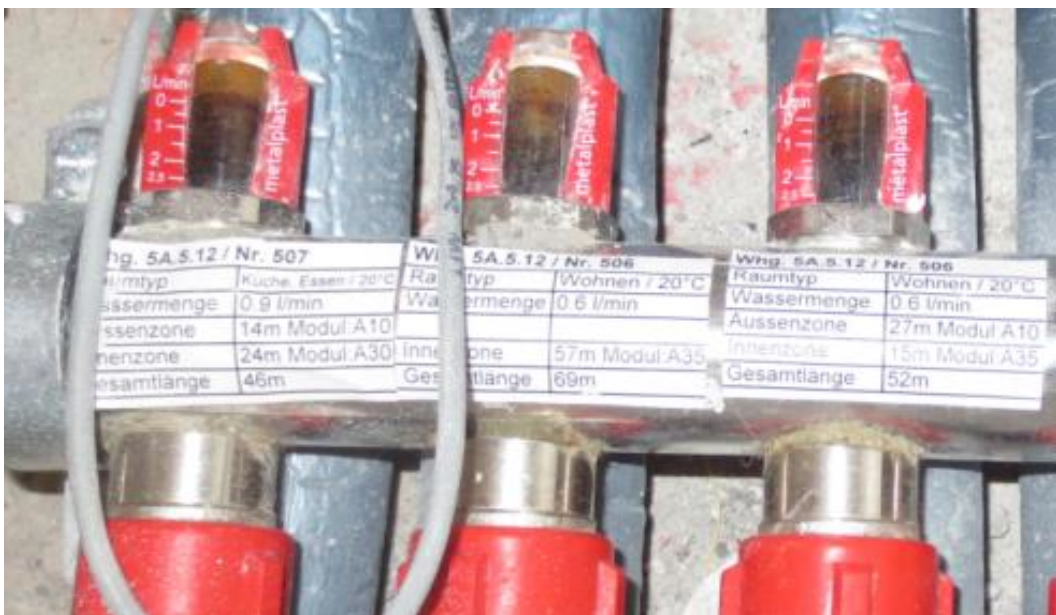
Wassermenge ausgerechnet, aber nicht eingestellt

Abb. 7.4: Wassermengen berechnet und auf Verteiler beschriftet, aber nicht eingestellt

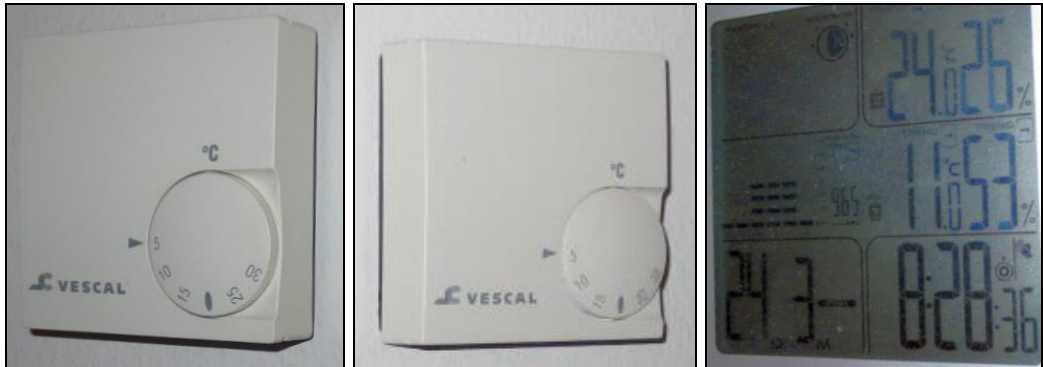
Abb. 7.5: 24°C Raumtemperatur trotz Raumthermostaten auf Minimalstellung

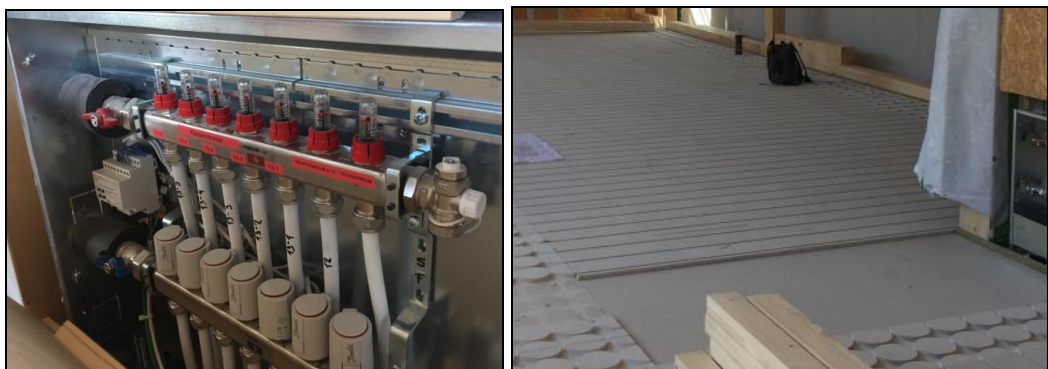
Abb. 8.2: Fussbodenheizungs-System Therm38 mit festem Verlegeabstand 17.5 cm
Links: Verteiler mit KNX-Antrieben / Rechts: Verlegesystem von Fermacell

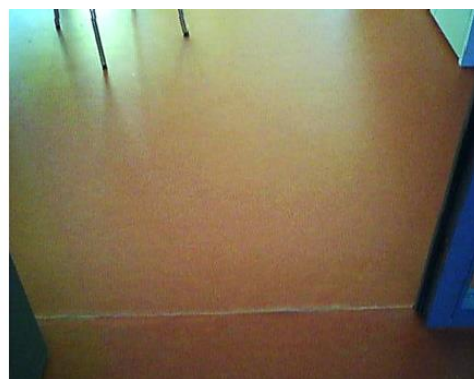
Die Kühlung im Sommer erfolgt nur passiv über ein Sonden-Freecooling (Geocooling) mit 3 x 160m Bohrtiefe. Ohne diese Kühlung kann der sommerliche Wärmeschutz nur mit den Stoff-Storen nicht eingehalten werden. Die Funktionskontrolle der FBH im Sommerbetrieb wurde wieder mit der IR-Kamera überprüft:

Abb. 8.3: FBH in Schulzimmer wird zur Kühlung eingesetzt.

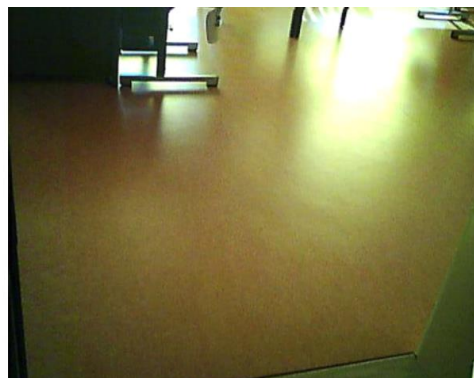
Abb. 8.4: Die Heizkreise sind auch im Kühlfall deutlich zu erkennen.

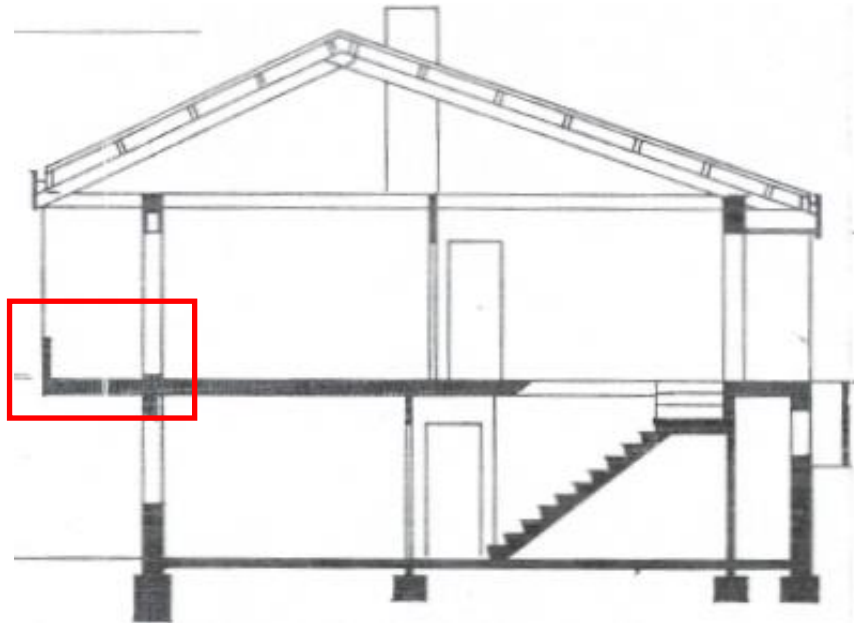
Abb. 9.1: Querschnitt mit überhängendem OG (rot).

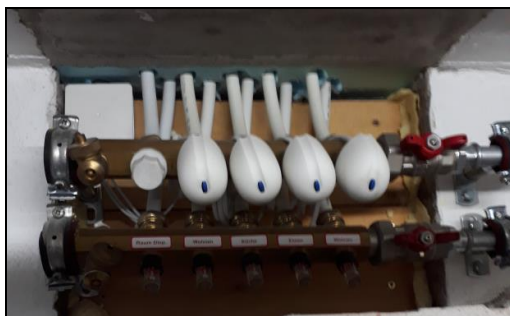
Abb. 9.2: FBH Verteiler unter Einbauschränk.

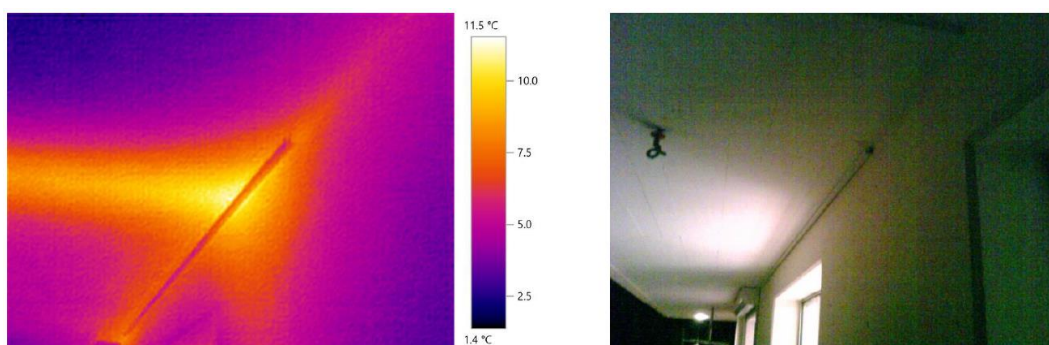
Abb. 9.4: Aussenansicht des überhängenden OG. Es ist deutlich eine Wärmeabgabe gegen aussen sichtbar.

Die Thermografie Aufnahmen bestätigen die Beobachtungen der Bewohner. Der Heizkreis Wohnen verliert im Bereich des überhängenden OG sehr stark an Temperatur. Dies könnte auf eine mangelhafte Isolation hinweisen.

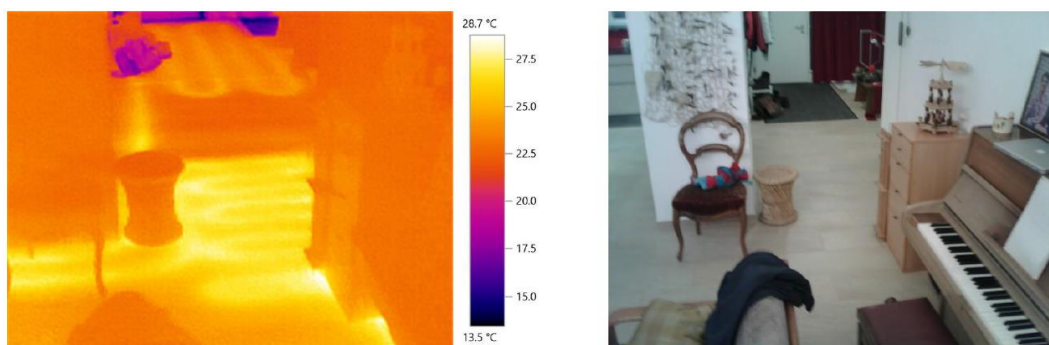
Abb. 9.5: Aufnahme verschiedener Heizkreise. Es ist ein deutlicher Temperaturunterschied zwischen den Heizkreisen sichtbar.

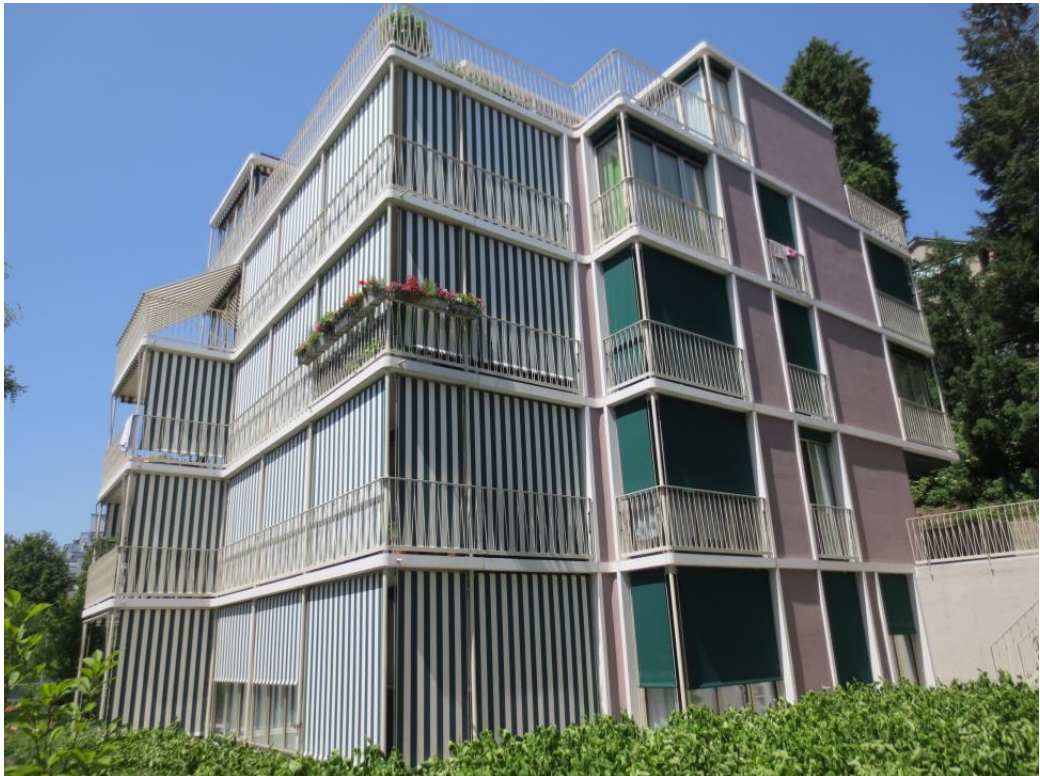
Das Objekt 10 wird mit einer Erdwärmesonden-Wärmepumpe beheizt. Aufgrund der sehr starken Verglasung und des Sonnenschutzes mit Stoff-Storen würde das Objekt im Sommer ohne Geocooling stark überhitzt. Um dem entgegenzuwirken, wird die Fussbodenheizung auch zur passiven Gebäudekühlung (Geocooling) eingesetzt.

Abb. 10.1: Stark verglastes MFH mit Stoffstoren und Sonden-Freecooling (Geocooling)

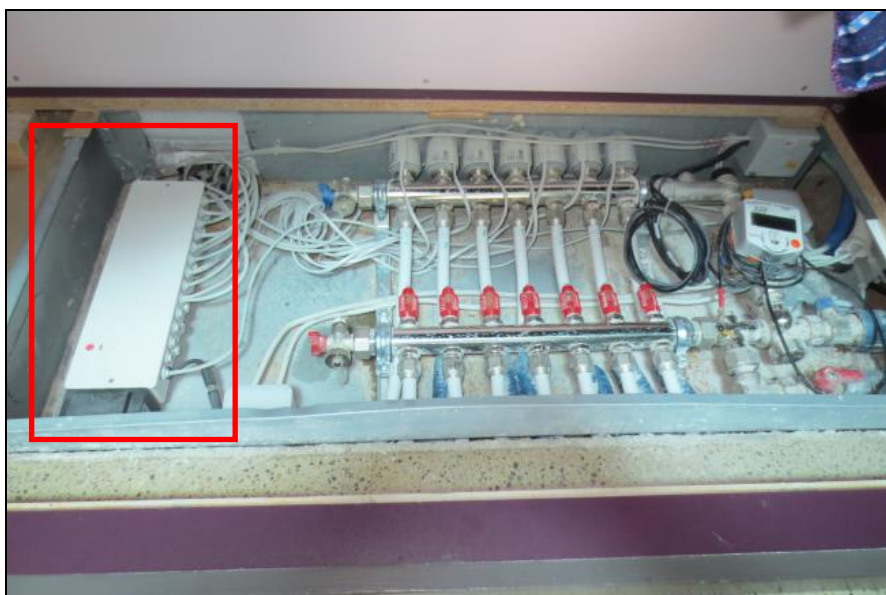
Abb. 10.2: FBH Verteiler mit Klemmleiste Heizen-Kühlen (rot)

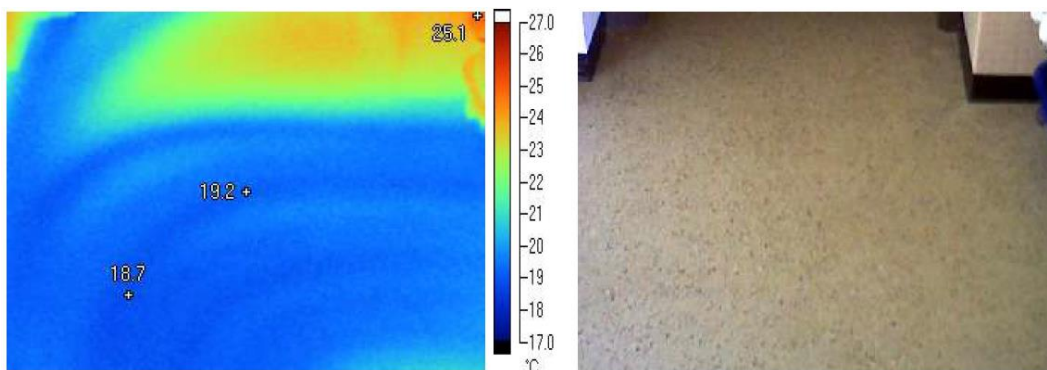
Abb. 10.3: FBH im Kühlbetrieb.

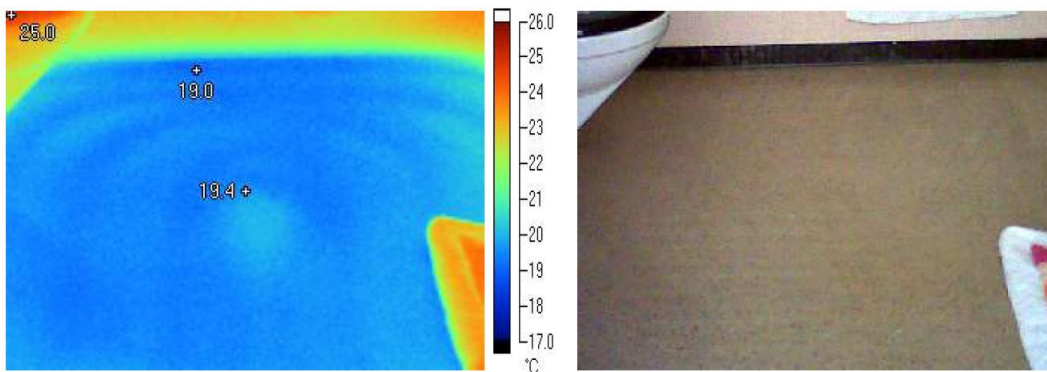
Abb. 10.4: FBH im Kühlbetrieb im WC

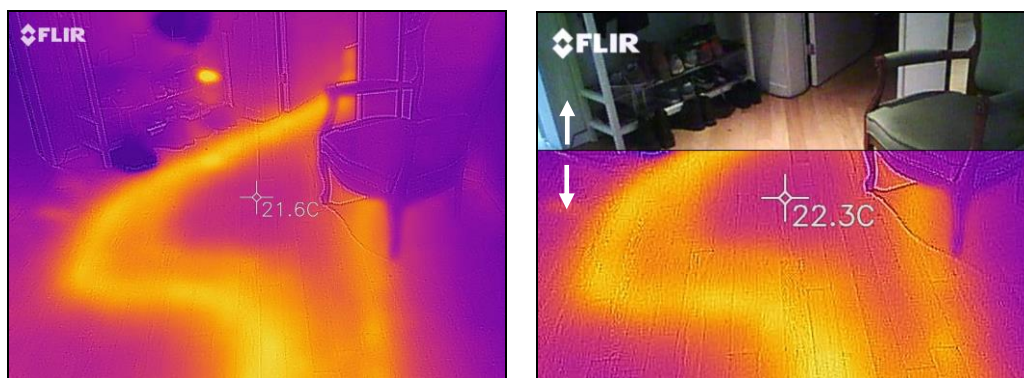
Abb. 11.4: Die beiden Aufnahmen werden in der App automatisch kombiniert. So lassen sich die Konturen sehr gut erkennen.

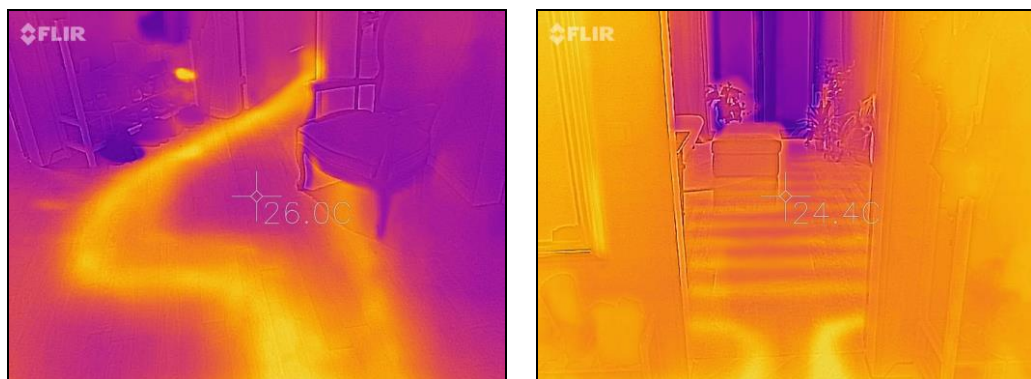
Abb. 11.5: Die Infrarot-Aufnahme und das Foto werden in der App automatisch kombiniert. So lassen sich die Konturen sehr gut erkennen.

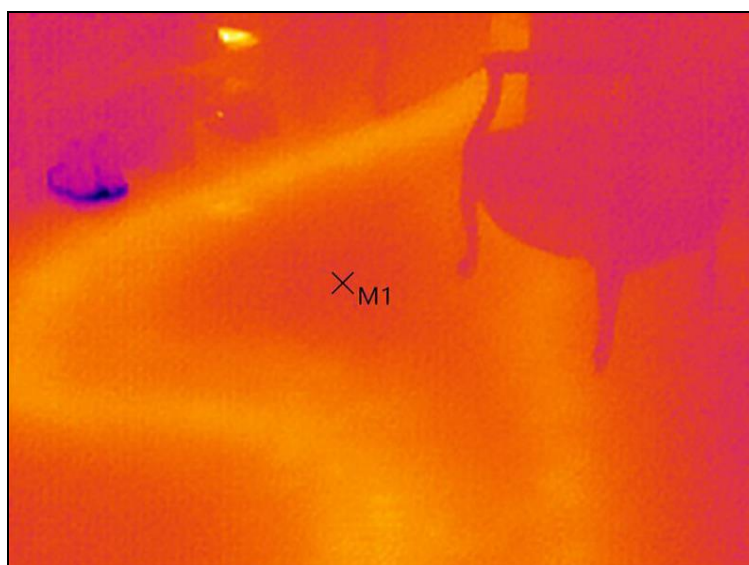
Abb. 11.8: Testo 870 (M1 = 23.5 °C)

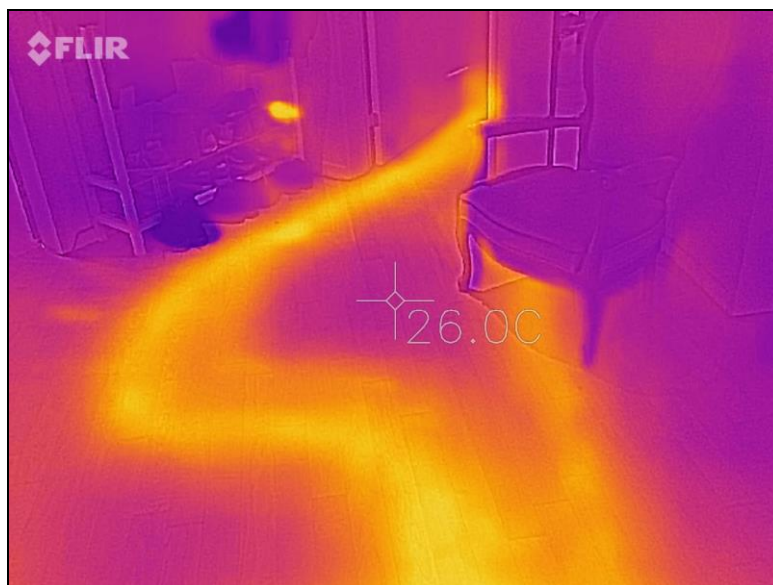
Abb. 11.10: Testo 870 (M1 = 23.5 °C)

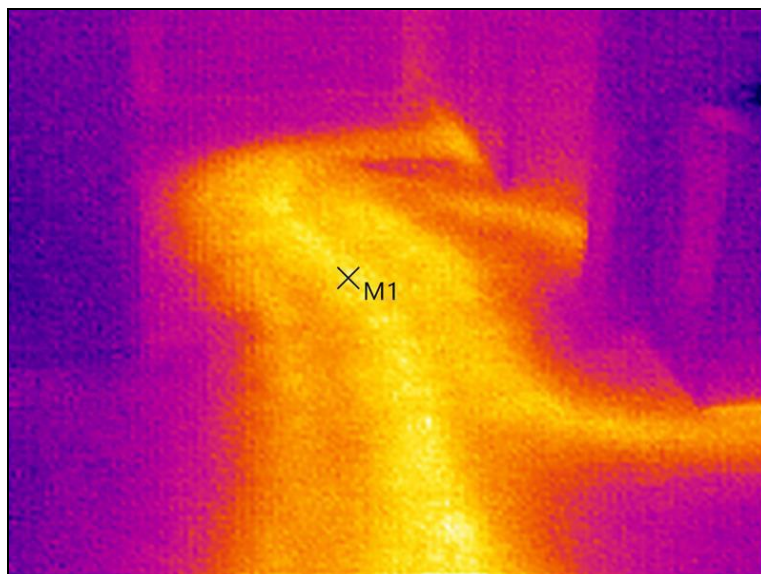
Abb. 11.12: Testo 870 ($M1 = 25.8\text{ °C}$)
